## Tehniskās apsekošanas atzinums

Muižas ēka; Ēkas kad. nr.56350060115001; Zemes vienības kad.nr. 56350060115;  
“Vārenbrokas muiža”, Viesītes pag., Viesītes nov.  
(būves nosaukums, zemes vienības kadastra numurs un adrese)

Atzinums izsniegts 2018.gada 3.aprīlī

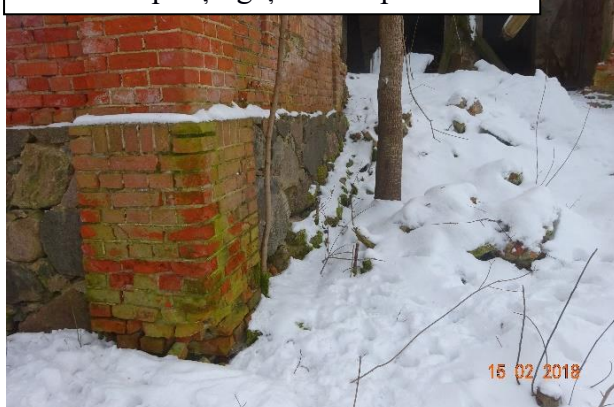
F-1. Izdrupis ķieģeļu mūris pamatiem

Apsekotajai ēkai ir izbūvēti lentveida keramisko pilnķieģeļu un laukakmeņu jaukta mūra (kaļķu javā) lentveida pamati. Ēkai pamatus bija iespējams apsekot cokola daļā no ārpuses, kā arī pagraba daļā no iekšpuses. Fasādēs galvenokārt redzams neapmests ķieģeļu/laukakmeņu mūris, izņemot centrālo daļu (DR fasādi), kur redzams apmests cokols. Pārējai ēkai cokola daļā redzams ķieģeļu/laukakmeņu mūris, kuram šuves ir izdrupušas, vietām pats mūris ir nodrupis (piemēram, attēlā F-1). Ēkas DR fasādē vienā lokālā vietā pamatu mūris ir ievērojami sadrupis (attēls F-2). Pagrabstāva durvju ailā nomērītais pamatu sienas biezums ir ~700mm (attēls F-5). Kā iespējamais cēlonis nodrupušajām vietām ēkas stūros varētu būt tas ka laikā kad ēkai vēl bija lietussūdens notekas, tad stūros pastiprināti tur nonāca lietussūdens, kas pastiprināti nonāca uz ķieģeļu mūra un mitruma, sala ietekmē mūris sadrupa.

Apsekotās ēkas pamati apsekošanas brīdī ir **neapmierinošā** stāvoklī, un ja netiks veikta pamatu ķieģeļu mūra šuvju atjaunošana un saplaisājušo vietu, stūru pastiprināšana, iespējama **avārijas** stāvokļa iestāšanās.

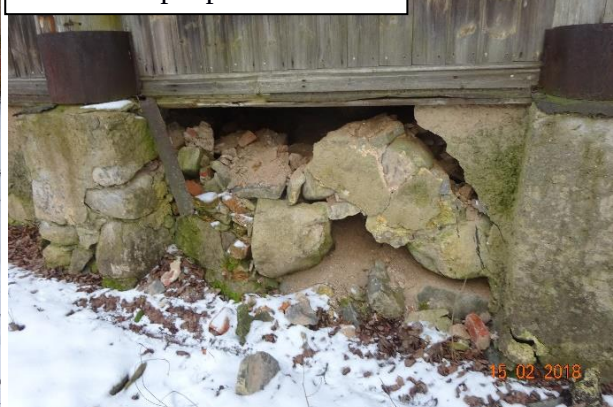
F-2. Sadrupis pamatu mūris

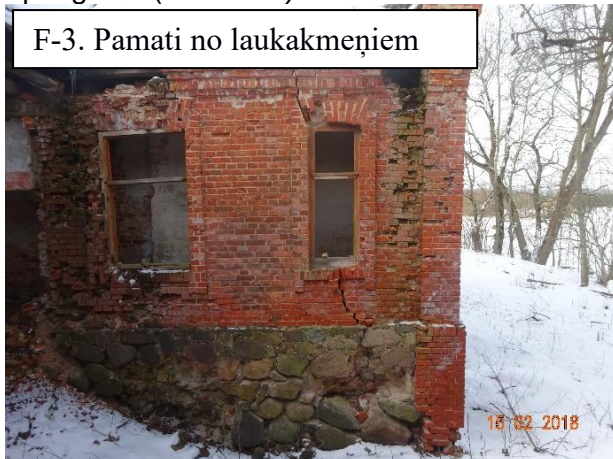
F-3. Pamati no laukakmeņiem

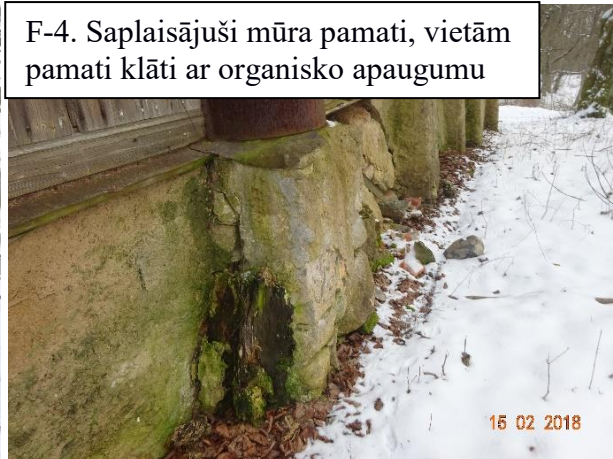
Apmestajai cokola daļai apmetums daudzviet ir saplaisājis, kā arī apaudzis ar organisko apaugumu (attēls F-4).

F-4. Saplaisājuši mūra pamati, vietām pamati klāti ar organisko apaugumu

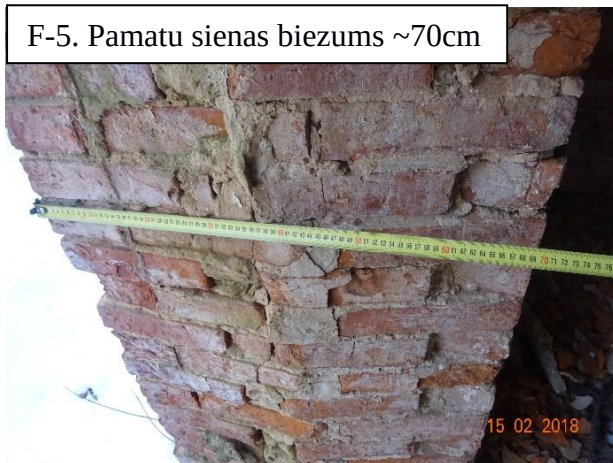
F-5. Pamatu sienas biezums ~70cm

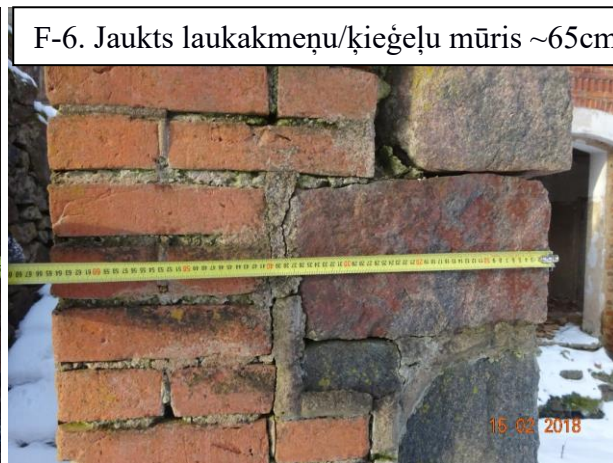
F-6. Jaukts laukakmeņu/ķieģeļu mūris ~65cm

Ēkas pagraba daļai ārsienas veido jaukts ķieģeļu un laukakmeņu mūris (attēls F-6). Arī šis mūris nedaudz saplaisājis, jo arī šim mūrim ir izdrupušas šuves, nav nosegti tukšumi.

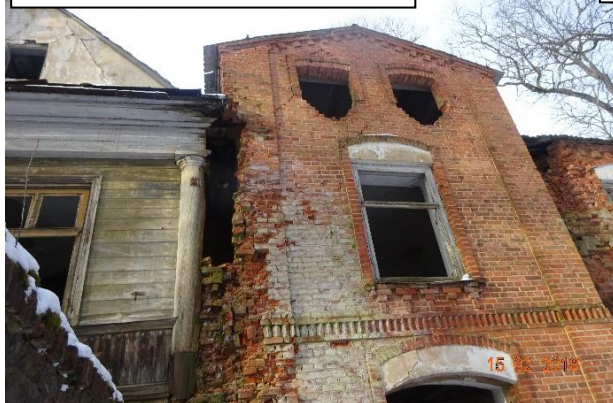
F-7. Izgruvusi nesošā siena

Tā kā ķieģeļu mūrim daudzās vietās redzamas plaisas, izdrupušas ķieģeļu šuves (attēli F-7, F-8), tad šuvju hermetizācija ēkas ķieģeļu daļai ir **neapmierinošā** stāvoklī, kas veicina nesošo konstrukciju bojāšanos apkārtējās vides ietekmē. Arī koka guļbūves daļai no ārpuses apdare ir ievērojami bojāta (attēli F-24, F-25), līdz ar to arī tai šuvju hermetizācija ir **neapmierinošā** stāvoklī. Koka guļbūves daļai uz guļbūves sienas zem latojuma vietām konstatēts hidroizolējošs starpslānis (attēls F-25), bet vietām šāda slāņa tur nav (attēls F-24).

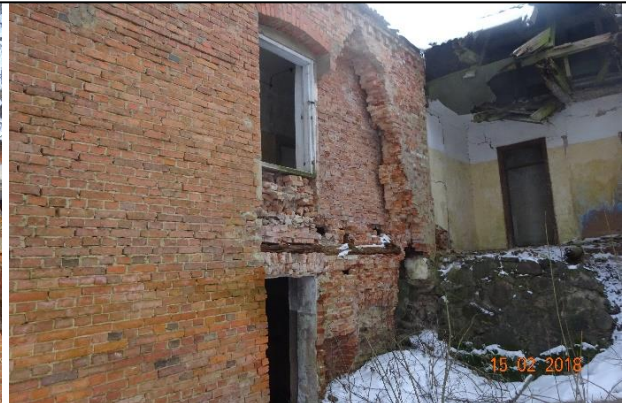
F-8. Ķieģeļu mūris ar izdrupušiem fragmentiem

Ķieģeļu mūra piebūvei, kas vērsta uz austrumiem, pagalma pusē ir konstatēts ka mūris veidots no divām kārtām, kurām pa vidu ir gaisa šķirkārta (attēls F-8). Šajā daļā daļa mūra ārējās kārtas ir nodrupusi. Šai pašai piebūvei DA fasādē ķieģeļu mūris ievērojami nodrupis mitruma un sala ietekmē (attēls F-7). Tā kā mūris laika gaitā ir ievērojami bojāts, tad tas ir **neapmierinošā** stāvoklī, izņemot atsevišķas lokālas vietas, kur mūris ir ievērojami vairāk bojāts, kuras ir **avārijas** stāvoklī. Ēkas centrālajai daļai koka ārsienas ir ievērojami bojātas. Gan priekšējā fasādē, gan pagalma fasādē daļa ārsienas ir pilnībā izzudusi (attēli F-10, F-11). Koka nesošās sienas ir **avārijas** stāvoklī.

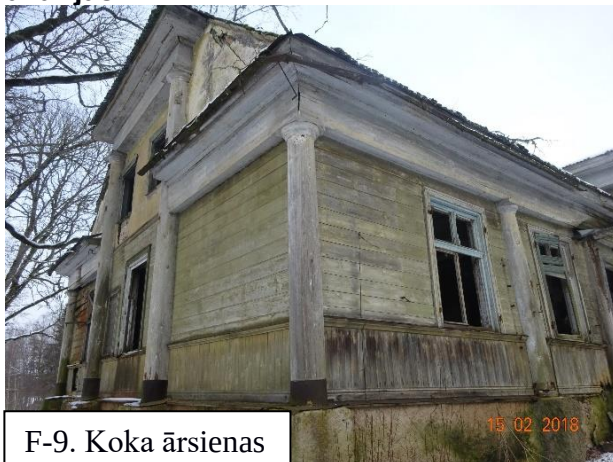
F-9. Koka ārsienas

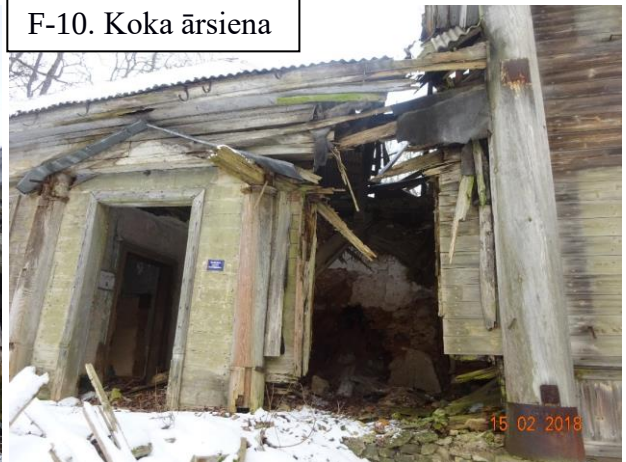
F-10. Koka ārsiena

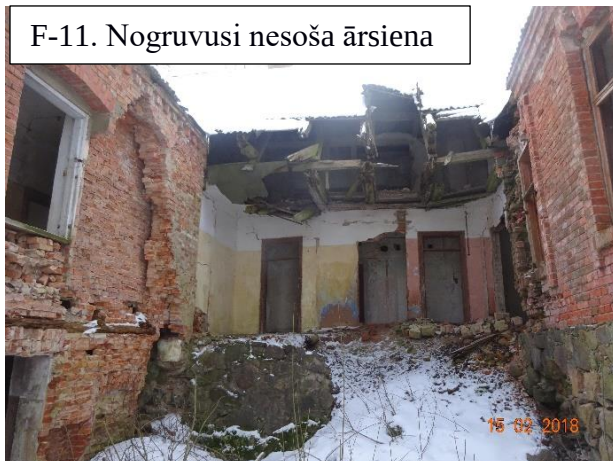
F-11. Nogrūvusi nesoša ārsiena

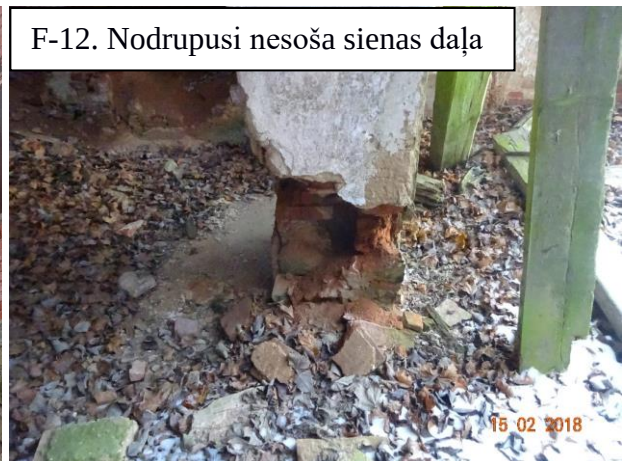
F-12. Nodrupusi nesoša sienas daļa

Ķieģeļu mūrī atsevišķās lokālās vietās redzamas ievērojami izdrupušas vietas (attēls F-12), kas visticamāk ir mehāniski bojātas. Atsevišķās ķieģeļu mūra sienā redzamas ievērojamas plaisas (attēli F-60, F-61, F-62). Plaisu platums vietām sasniedz pat 20mm platumu. Kā iespējama plaisu cēlonis ir izzudušās pārsedzes, nodrupumi mūrī.

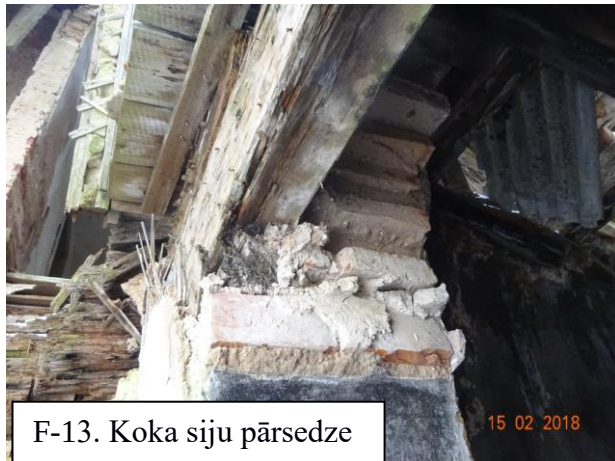
F-13. Koka siju pārsedze

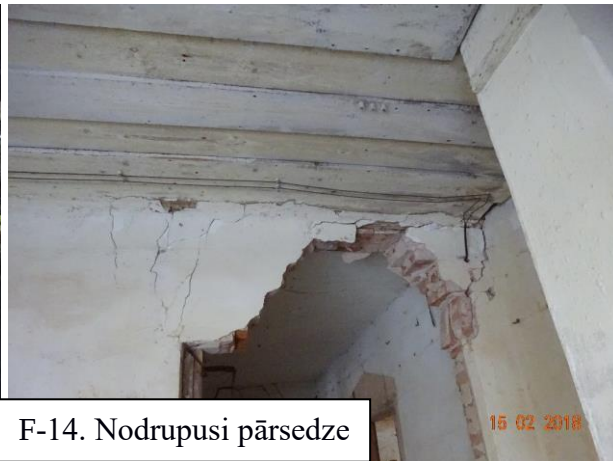
F-14. Nodrupusi pārsedze

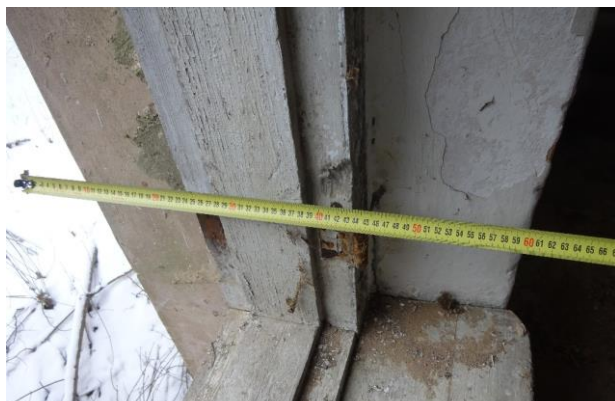
F-15. Ķieģeļu mūra ārsienas biezums ~640mm

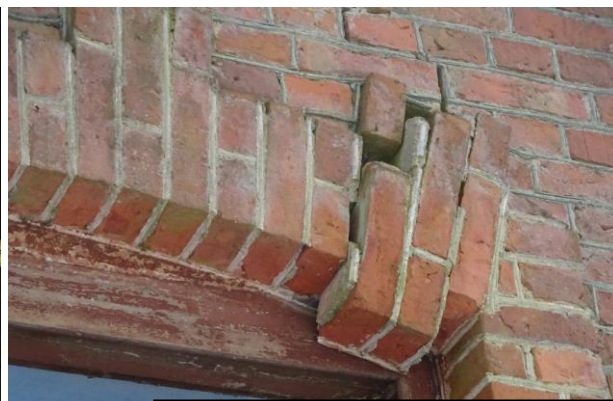
F-16. Izdrupusi ķīļveida pārsedze

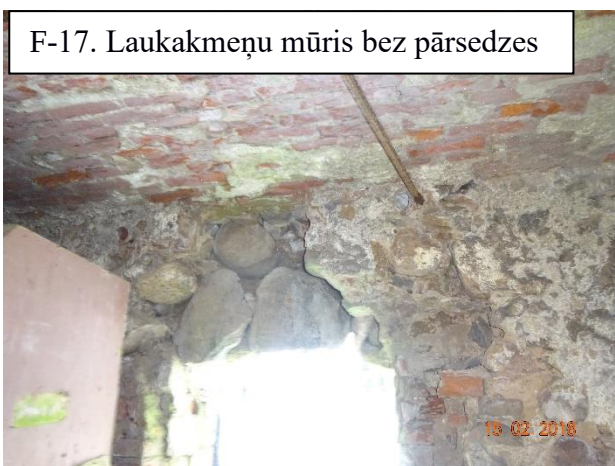
F-17. Laukakmeņu mūris bez pārsedzes

Apsekotās ēkas guļbaļķu nesošajām sienām pārsedžu funkcijas pilda ailu augšā izbūvētie koka spraišļi. Šos spraišļus nebija iespējams apsekot. Tā kā sienas ap tiem ir bez redzamām deformāciju pazīmēm, tad šie spraišļi ir **apmierinošā** stāvoklī, izņemot atsevišķas lokālas vietas, kur tie ir **avārijas** stāvoklī. Ķieģeļu mūra daļai galvenokārt ir izbūvētas ķieģeļu ķīļveida pārsedzes (attēli F-7, F-8, F-16). Lielākā daļa šo pārsedžu ir apmierinošā stāvoklī, izņemot atsevišķas, kuras ir deformējušās (ķieģeļi sākuši noslīdēt, jo ir izdrupušas šuves – attēls F-16), blakus ir nodrupis pats mūris un pārsedzei nav uz kā balstīties (attēls F-8), kā arī pārsedzes ir nogāzušās (attēls F-17) – šajās

vietās ķīļveida pārsedzes ir **avārijas** stāvoklī. Ķieģeļu mūra starpsienās un atsevišķās vietās arī ārsienās redzamas koka siju pārsedzes. Iespējams ārsienās ārējā slānī ir ķieģeļu ķīļveida pārsedzes, bet iekšējā daļā ir koka siju pārsedzes. Galvenokārt visās vietās, kur redzamas atsegtas koka siju pārsedzes, tās ir **avārijas** stāvoklī, jo laika gaitā ir satrupējušās apkārtējās vides iedarbībā.

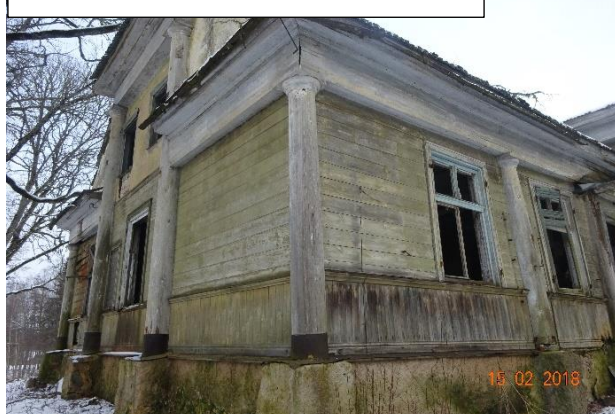
F-18. Koka kolonnas ēkas fasādē

Vienīgie apsektie karkasa elementi ēkā bija koka kolonnas ēkas koka gulbūves daļas fasādēs. Ēkas galvenajā fasādē šīs kolonnas ir ar diametru ~400mm. Sānu fasādēs šīs kolonnas ir ar diametru ~300mm. Visas šīs kolonnas fasādē pēc būtības ir pašnesošas, tās balsta tikai jumta karnīzes daļu (attēls F-18). Kolonnām uz pamata ir uzstādīta ~350mm augsta skārda loksne (attēli F-22, F-23), kura laika gaitā ir ievērojami korodējusi un savas funkcijas vairs neveic pilnvērtīgi – līdz ar to kolonnu gali visticamāk ir satrupējuši. Stāvoklis precizējams pēc lokšņu noņemšanas. Vizuāli apsektās koka kolonnas ir **apmierinošā** stāvoklī.

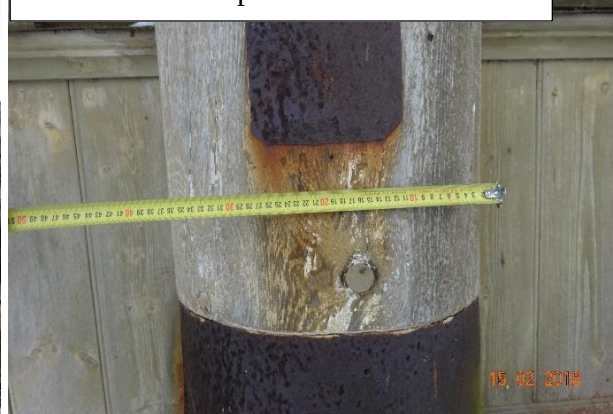
F-19. Kolonnas platums 300...400mm

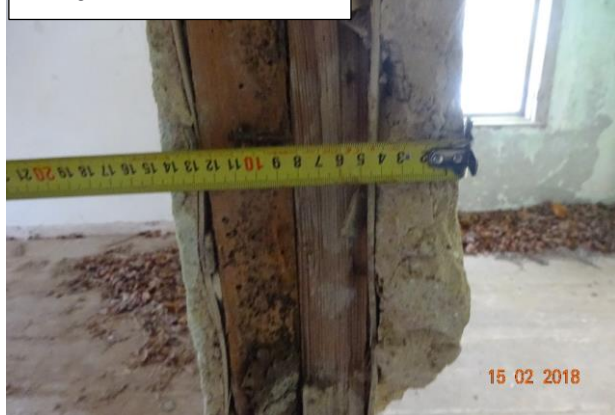
F-20. Pašnesošā sienā

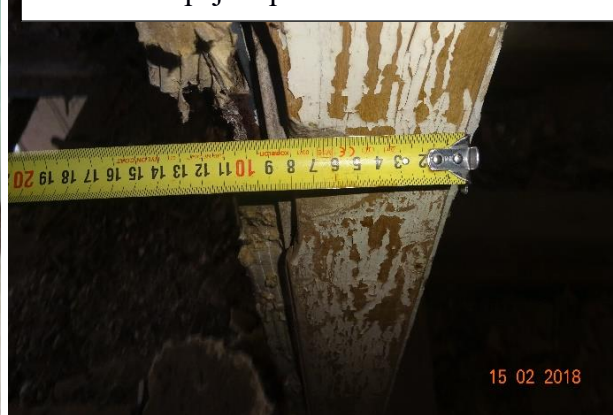
F-21. Satrupējusi pašnesošā siena ~120mm

Apsekotajā ēkā pašnesošās sienas veido dēļu klājs divās kārtās ar apmetumu no abām pusēm (sienas kopējais biezums ~120...140mm). Apmetums daudzviet ir mehāniski bojāts, nodrupis. Pašnesošās starpsienas apsekotajā ēkā ir **neapmierinošā** stāvoklī.

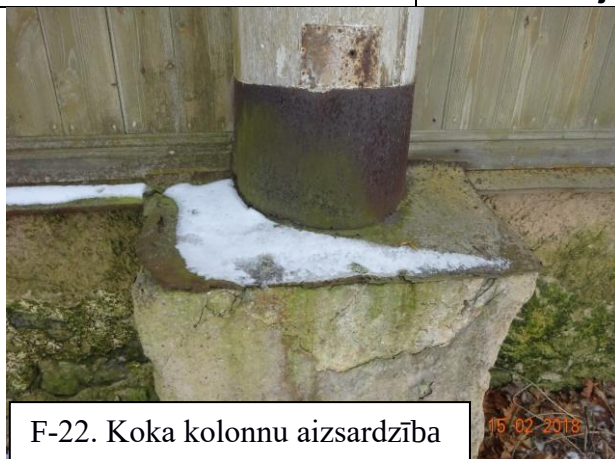
F-22. Koka kolonnu aizsardzība

Horizontālā hidroizolācija ēku apsekošanas laikā netika atsegta, bet, ņemot vērā ēkas vecumu un stāvokli, koka guļbūves daļai tā ir **neapmierinošā** stāvoklī. Visticamāk apakšējais guļbaļķis uz pamatiem ir satrupējies. Zem koka kolonnām uz pamatiem ir bijušas izbūvētas skārda loksnes kā hidroizolējoši elementi, bet laika gaitā tās ir ievērojami korodējušas (attēls F-22) vai arī pilnībā izzudušas (attēls F-23).

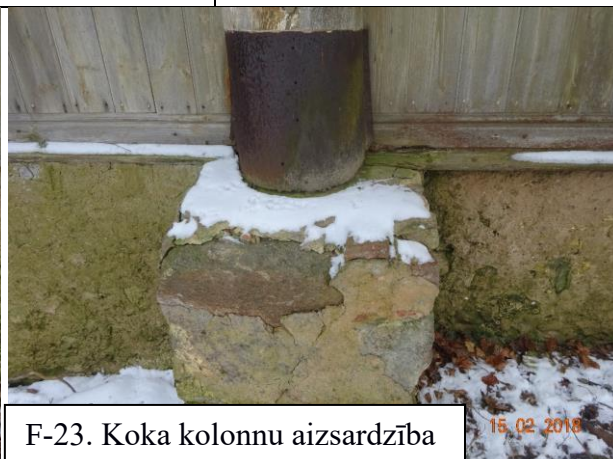
F-23. Koka kolonnu aizsardzība

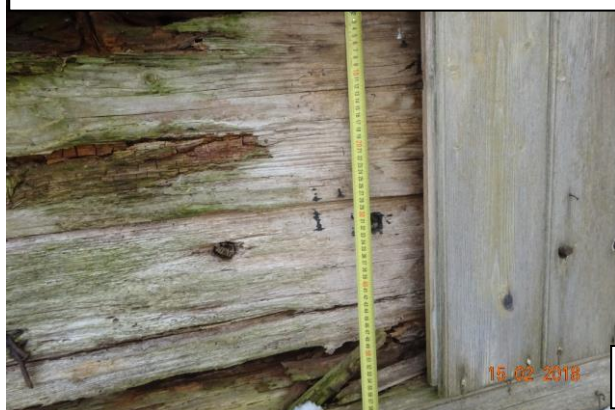
F-24. Koka ārsiena bez hidroizolējoša starpslāņa

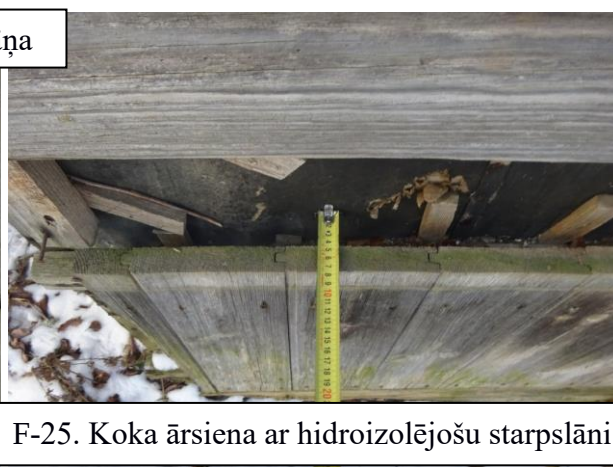
F-25. Koka ārsiena ar hidroizolējošu starpslāni

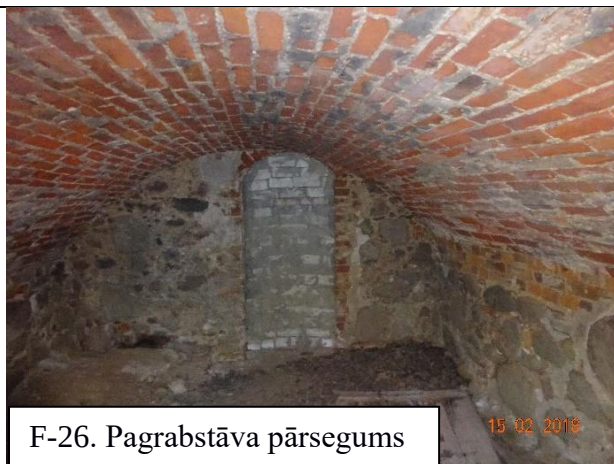
F-26. Pagrabstāva pārsegums

Ēkas vecajai daļai pagrabam ir izbūvētai ķieģeļu mūra velvju veida pārsegumi. Daļa pārsegumu ir ar pilnajām velvēm, kas balstās uz pamata (attēls F-26), bet daļa pārsegumu ir ar velvēm, kas balstās metāla sijās (attēls F-27). Šīs balstošās metāla sijas laika gaitā ir ievērojami korodējušās. Virs šīm velvēm ir izbūvēts smilšu slānis uz kura (arī nesošajās sienās) balstās koka sijas un uz tām grīdas konstrukcija (attēls F-50). Virs velvēm izbūvētās (grīdās uz grunts) koka sijas ir **neapmierinošā** stāvoklī.

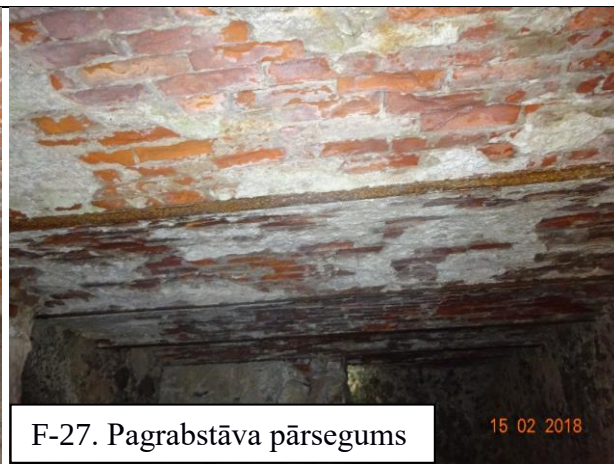
F-27. Pagrabstāva pārsegums

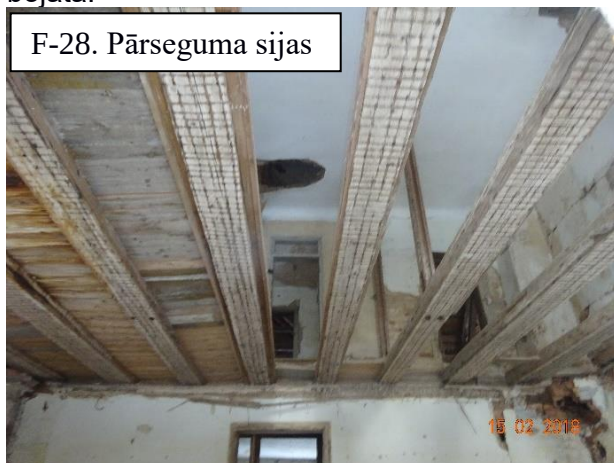
Starp sijām izbūvēti melnie griesti – dēļu klājums uz kura uzbērts izdedžu slānis. Lielākoties šie melnie griesti laika gaitā ir bojāti un pilnībā izzuduši (attēli F-28, F-29, F-30, F-31). Ēkas vecajā daļā vietā, kur ir izgāzusies nesošā ārsiena pagalma pusē, arī pārseguma sijas ir iegāzušās (attēls F-31).

F-28. Pārseguma sijas

- 10) nepieciešams ķieģeļu mūra velvēm metāla sijas attīrīt no korozijas un pārklāt ar antikoroziijas pārklājumu;
- 11) ieteicams demontēt visas grīdas seguma konstrukcijas, ieskaitot melnos griestus. Tad apsekot un nepieciešamības gadījumā nomainīt vai protezēt esošās pārseguma sijas un izbūvēt pilnībā jaunas grīdas;

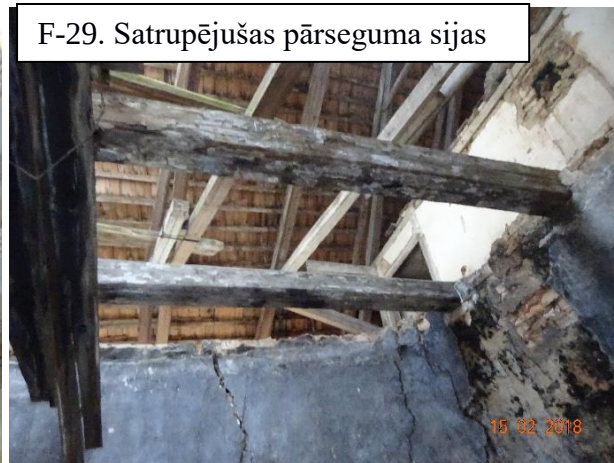
Tā kā apsekotās ēkas jumts ir ievērojami bojāts, tad visas ēkas pārseguma koka sijas ir **neapmierinošā** stāvoklī. Iegāzies pārsegums ir **avārijas** stāvoklī. Vietās, kur pārsegumi nebija iegāzušies, tādās deformācijas kā virsnormatīvās izlieces pārsegumiem netika konstatētas. Veicot ēkas atjaunošanu, iespējama daļēja esošo koka siju izmantošana, ja tiek konstatēts ka koksne nav bojāta.

F-29. Satrupējušas pārseguma sijas

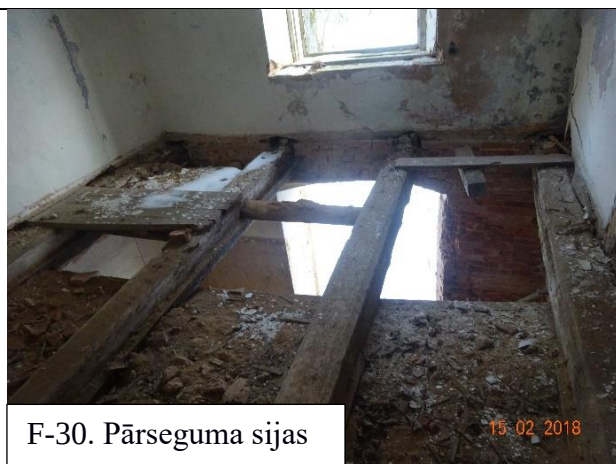
F-30. Pārseguma sijas

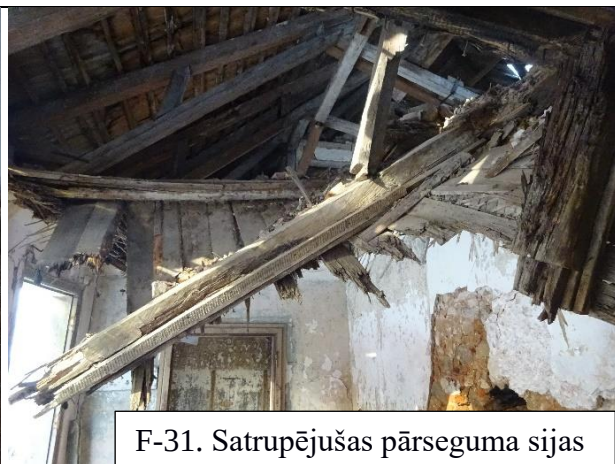
F-31. Satrupējušas pārseguma sijas

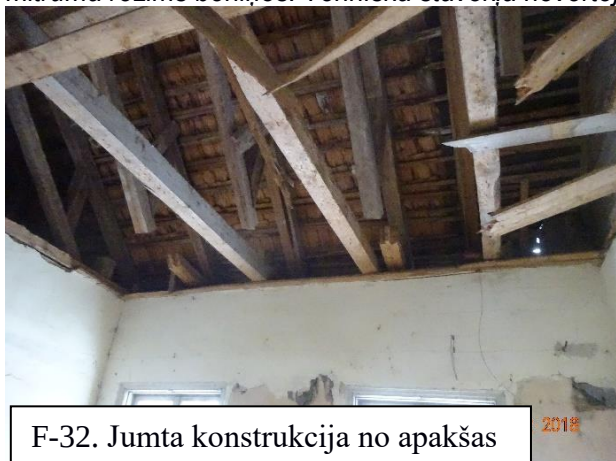
F-32. Jumta konstrukcija no apakšas

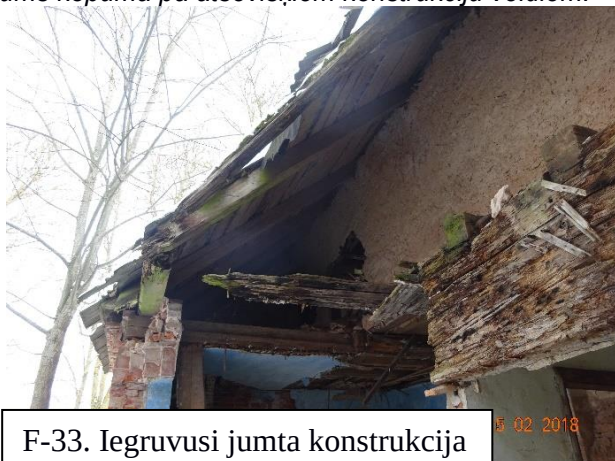
F-33. Iegruvusi jumta konstrukcija

Apsekotās ēkas jumta konstrukcijas ir daļēji iegāzušās ēkas vecajai daļai. Ēkas vecajai daļai uz spārēm no apakšas redzams latojums un lubiņu jumta segums. No ārpuses redzams

Apsekotās ēkas jumta konstrukcijas ir **avārijas** stāvoklī.

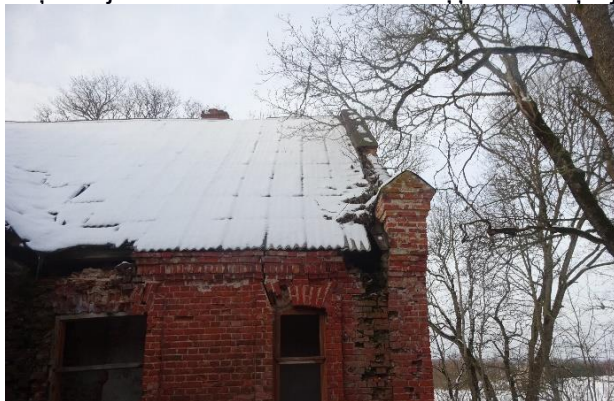
F-34. Azbestcimenta lokšņu jumta segums

Visai ēkai azbestcimenta vilņotās loksnes laika gaitā ir nolietojušās un tās Eiropas Savienības teritorijā ir aizliegts izmantot. Jumta segums nav hermētisks. Jumta segums ir **neapmierinošā** stāvoklī. Jumta segumu nepieciešams pilnībā nomainīt.

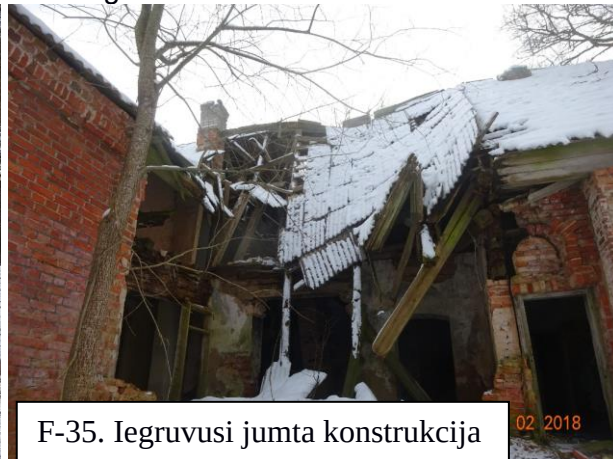
F-35. Iegruvusi jumta konstrukcija

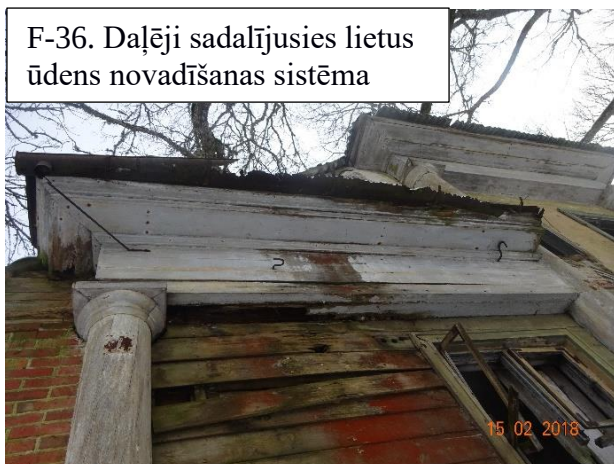
F-36. Daļēji sadalījusies lietussūdens novadīšanas sistēma

Ēkai ir bijusi izbūvēta ārējā lietussūdens novadīšanas sistēma no cinkota skārda tekņēm un notekām. Šīs teknes un notekas ir saglabājušās tikai daļēji, nelielos posmos. Kopumā lietussūdens savākšanas sistēmas tehniskais stāvoklis vērtējams kā **neapmierinošs**.

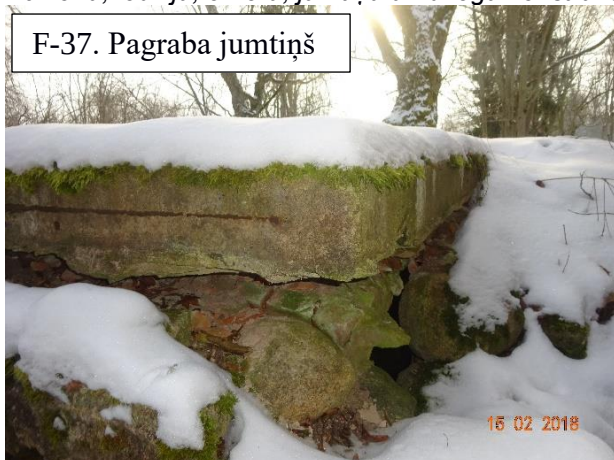
F-37. Pagraba jumtiņš

Ēkas austrumu pusē esošajai izbūvei virs ķieģeļu mūra velvēm ir izbūvēts dzelzsbetona plātņu klājums (attēls F-37). Šai izbūvei nav ieklāts jumta segums. Šī izbūve veido terasi ārpusē 1.stāva līmenī.

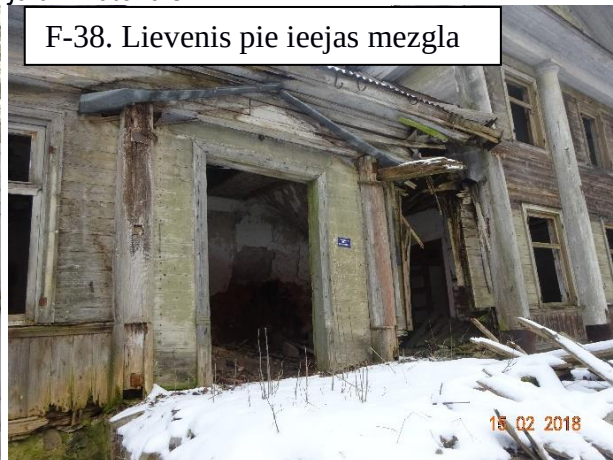
F-38. Lieveņi pie ieejas mezgla

Pie ieejām ēkā izbūvētie lieveņi un kāpnītes ir sadrupušas, tās ir **neapmierinošā** stāvoklī.

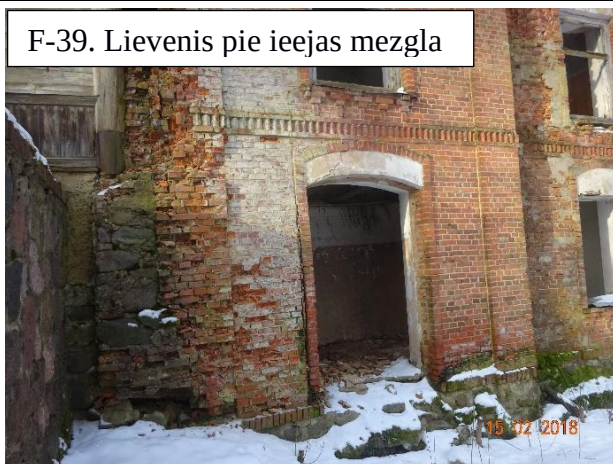
F-39. Lievenis pie ieejas mezglā

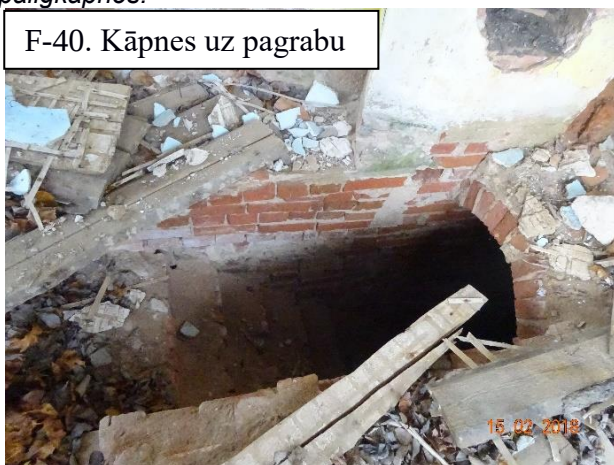
F-40. Kāpnes uz pagrabu

Apsekotajā ēkā ir izbūvētas vairākas kāpnes nokļūšanai no pagrabstāva 1.stāvā. Kāpnes veidotas no betona. Pilnvērtīga ārējo kāpņu apsekošana nebija iespējama, jo tās apsekošanas brīdī sedza sniegs. Šīm kāpnēm vietām redzami tukšumi un izdrupumi. Kāpnes ir **neapmierinošā** stāvoklī.

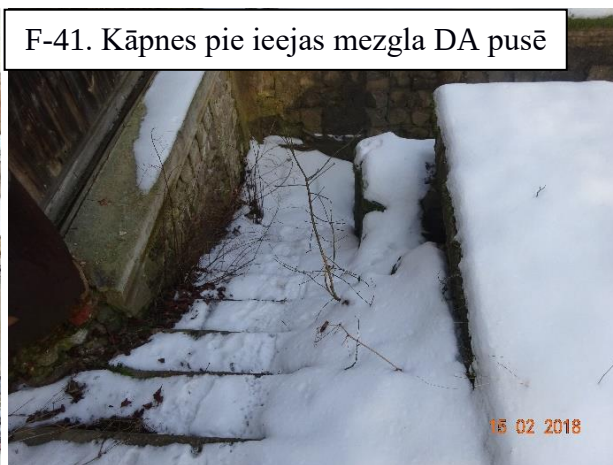
F-41. Kāpnes pie ieejas mezglā DA pusē

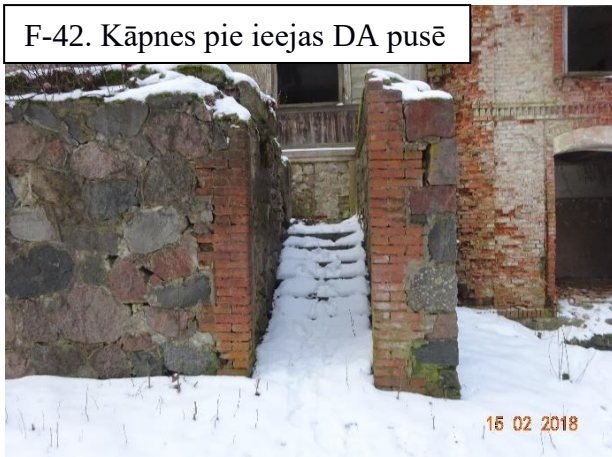
F-42. Kāpnes pie ieejas DA pusē

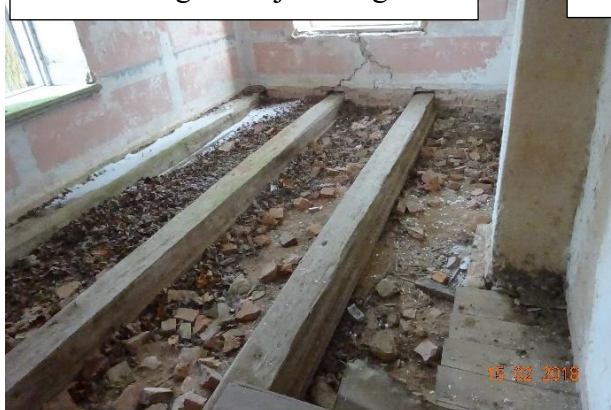
F-47. Pārseguma sijas bez grīdas

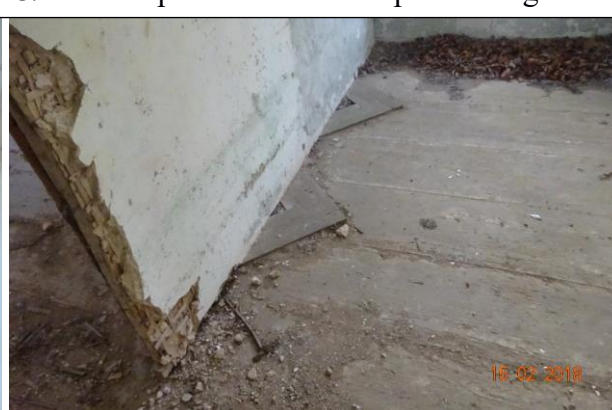
F-48. Gandrīz pilnībā demontēts parketa segums

Apsekotajā ēkā pagrabstāvā ir saglabājušās betona grīdas. Ēkas 1.stāvā grīdas praktiski nekur nav saglabājušās. Vienīgi vienā vietā (attēls F-48) redzams ka ēkā ir bijusi izbūvēta parketa grīda. Uz koka sijām vietām vēl ir saglabāties dēļu klājums. Tas balstās uz koka sijām (attēls F-50), kuras ir nobalstītas uz grunts. Laika gaitā šīs sijas ir satrupējušas un grīdas deformējušās. Pirmā stāva grīda neatbilst LBN 002-15 „Ēku norobežojošo konstrukciju siltumtehnika” prasībām.

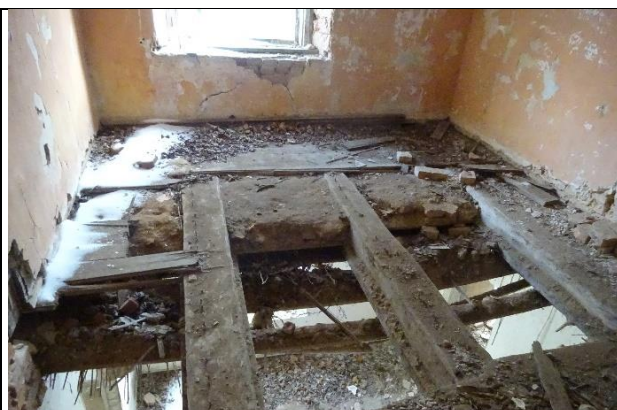
F-49. Daļēji iegruvuši melnie griesti

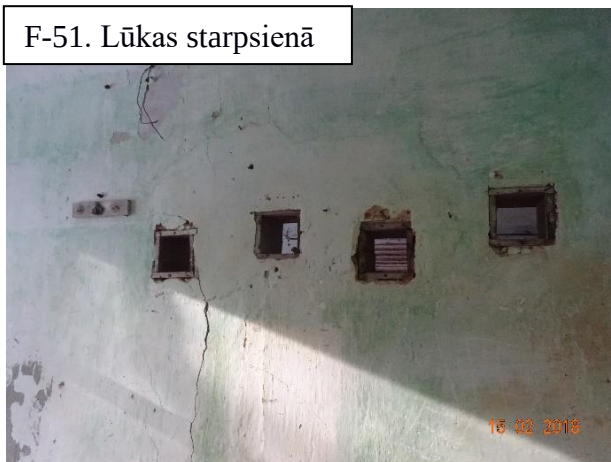
F-51. Lūkas starpsienā

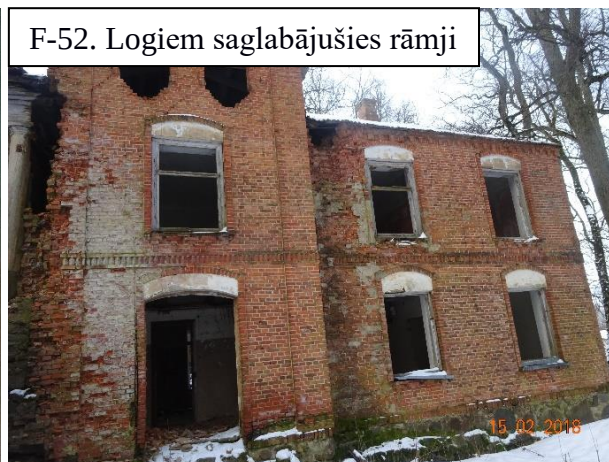
F-52. Logiem saglabājušies rāmji

Apsekotajai ēkai logi ir bijuši koka rāmjos, bet praktiski nekur tie nav saglabājušies (attēli F-52, F-53). Logu tehniskais stāvoklis vērtējams kā **neapmierinošs**.

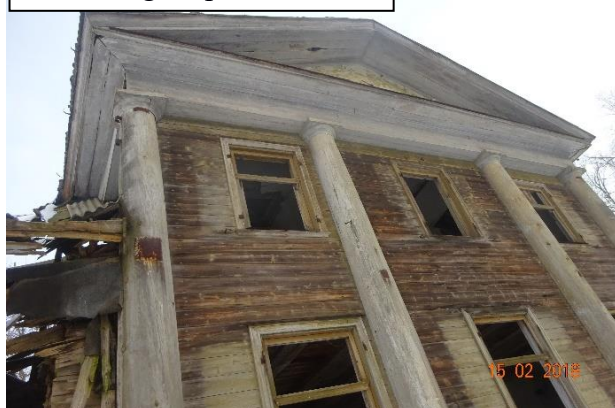
F-53. Logi A puses fasādē

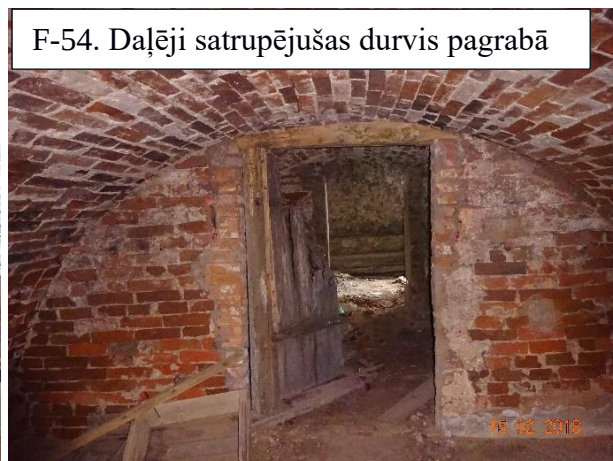
F-54. Daļēji satrupējušas durvis pagrabā

Apsekotajai ēkai arī durvis praktiski nekur nav saglabājušās. Ēkas durvis ir **neapmierinošā** stāvoklī.

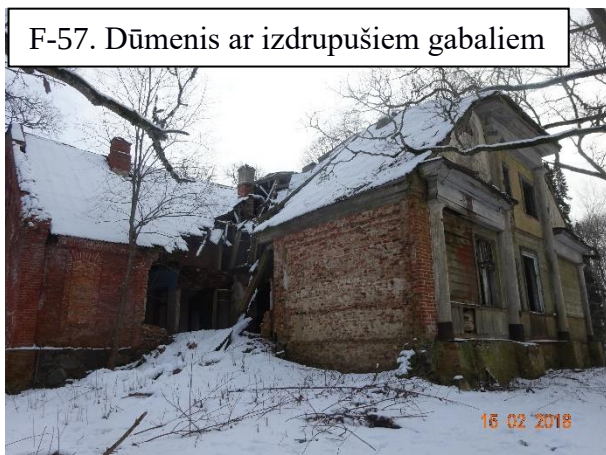
F-57. Dūmenis ar izdrupušiem gabaliem

Dūmeņus nepieciešams apsekot sertificētam skursteņslauķim. Vizuāli dūmeņi ir **neapmierinošā** stāvoklī.

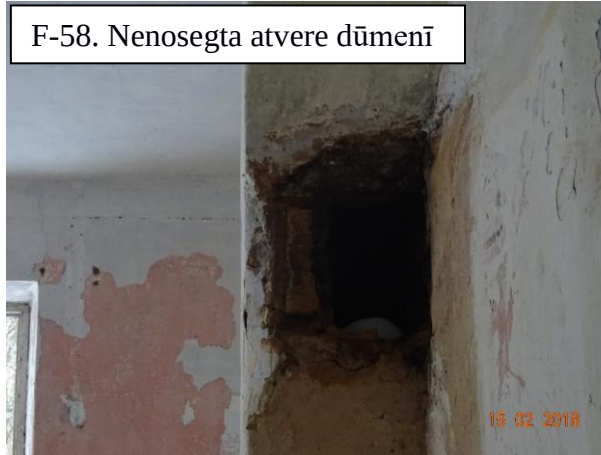
F-58. Nenosegta atvere dūmenī

Apsekotajā ēkā ir bijušas izbūvētas podiņu krāsnis, bet laika gaitā tās ir demontētas. Ēkā ir bijis arī manteļskurstenis, bet apsekošanas brīdī daļēji saglabājusies tikai tā 1.stāva daļa (attēls F-56). Dūmeņi ir ar izdrupušiem ķieģeļiem, kā arī ar nenosegtām atverēm (attēls F-58). Apkures krāsnis ir **neapmierinošā** stāvoklī.

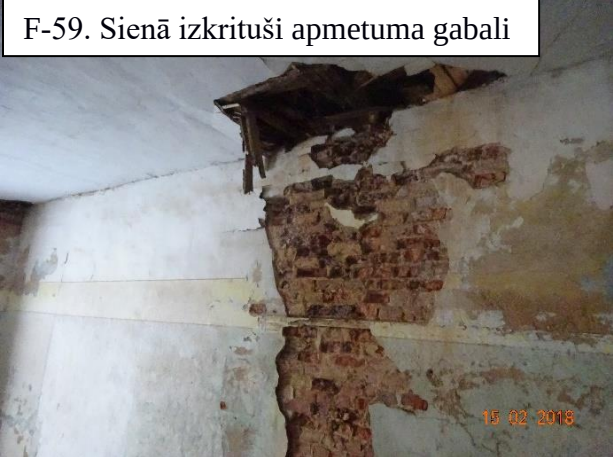
| F-59. Sienā izkrituši apmetuma gabali | | |
| <p>Iekšējo apdari pamatā veido uz skaliņiem uzklāts krāsots cementa – kaļķu javas apmetums. Apmetums daudzviet ir saplaisājis un nodrupis (attēli F-59, F-60, F-61, F-62). Kopumā apsekotās ēkas iekšējās apdares stāvoklis ir <b>neapmierinošs</b>.</p> | | |

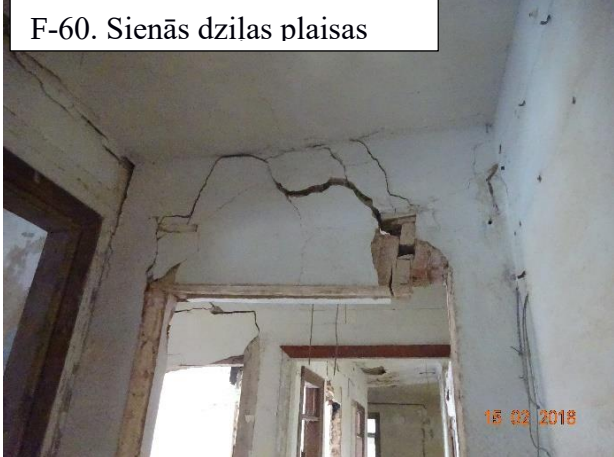
| F-60. Sienās dziļas plaisas | | |

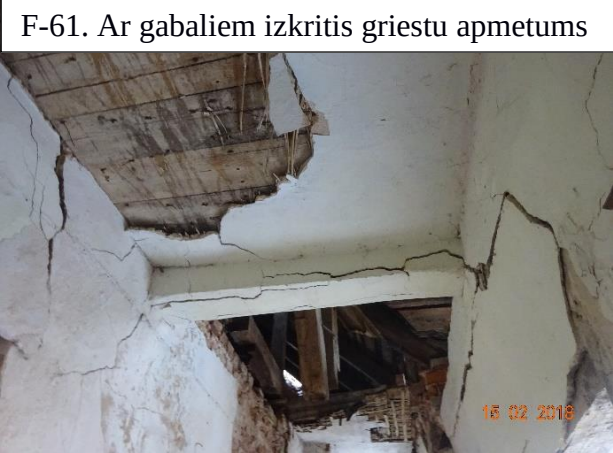
| F-61. Ar gabaliem izkritis griestu apmetums | | |

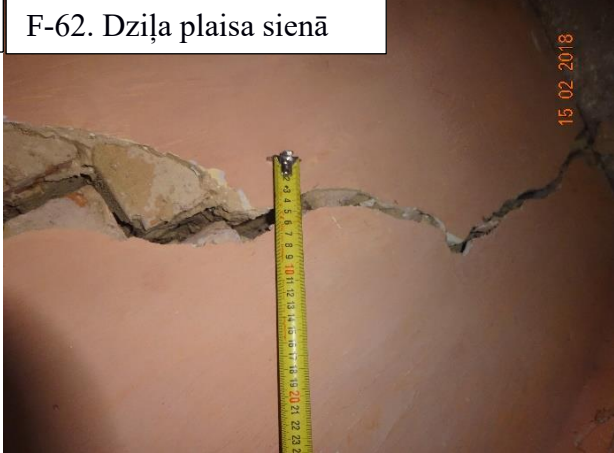
| F-62. Dziļa plaisa sienā | | |
