## VĀRENBROKAS KUNGU MĀJAS FOTOATTĒLU ANOTĀCIJAS

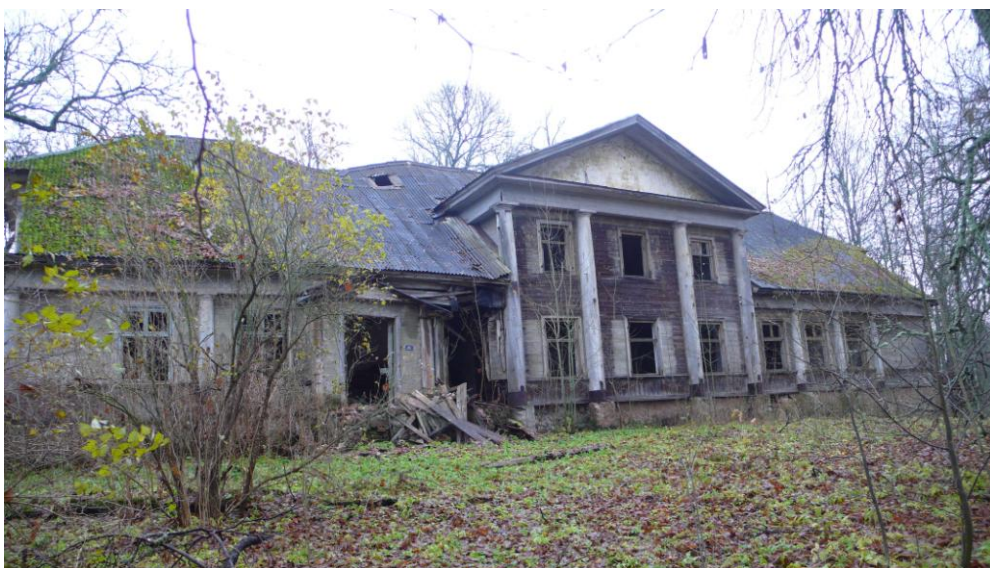
1. fotoatt. Galvenās – DR fasādes kopskats. Mezonīns, dzegas, pilastri – 19. gs. 1. p.
2. fotoatt. DR fasādes ziemeļu gals ar ieeju kopš 18. gs. vidus.
3. fotoatt. DR fasādes dienvidu gals.

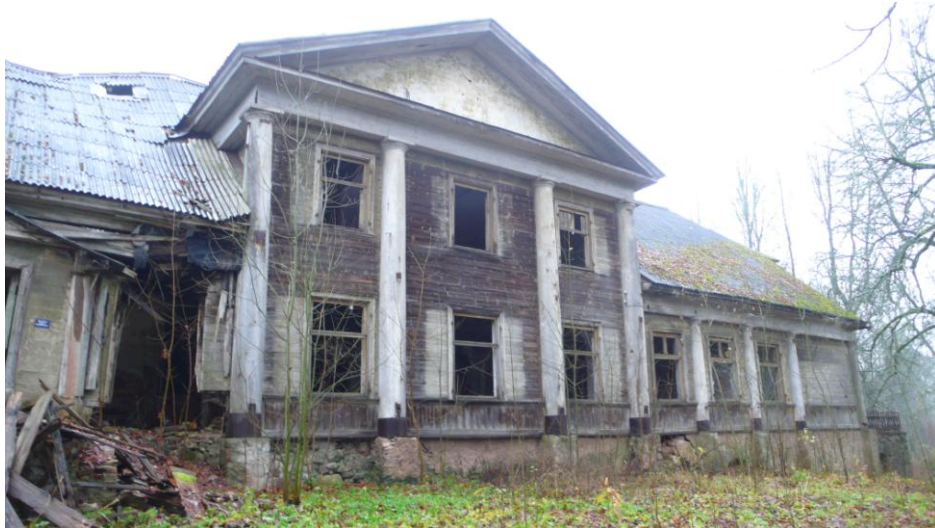
4. fotoatt. DR fasādes centrālā daļa ar 19. gs. 1. p. mezonīnu.
5. fotoatt. Mezonīna frontona fragments. Redzamas dekoratīva krāsojuma līnijas.
6. fotoatt. DR fasādes ziemeļu gals ar ieeju, kas šeit bijusi jau 18. gs. vidū. Pēdējais lieveņa jumtiņš. Z. Miezaiņa foto.

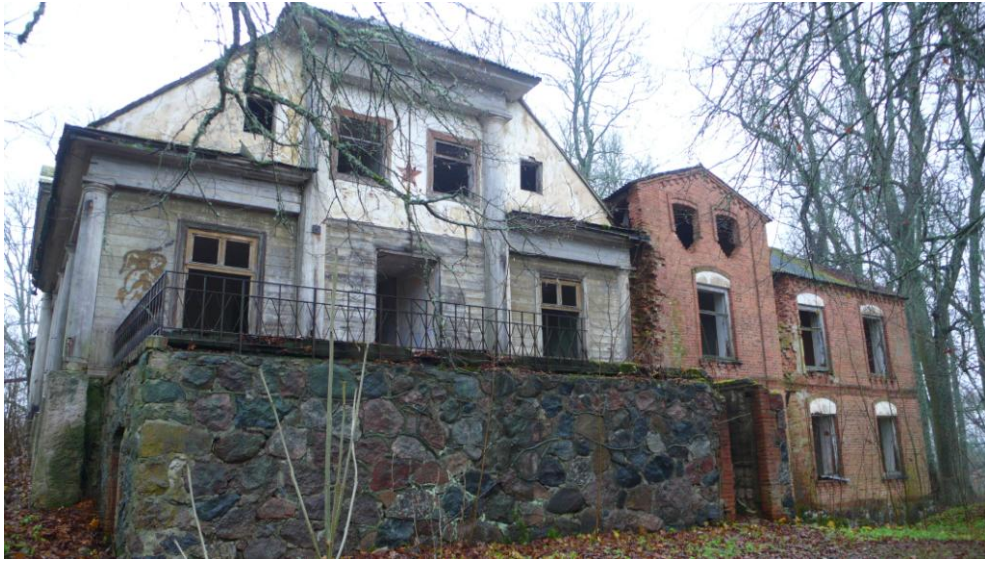
8. fotoatt. DA fasādes kopskats ar veco koka ēku un 19. gs. b. B korpusu. Priekšplānā 19. gs. b., 20. gs. s. terases pamatne ar telpu pagrabā līmeni.
9. fotoatt. DA fasādes kopskats ar 19. gs. b. B korpusu.

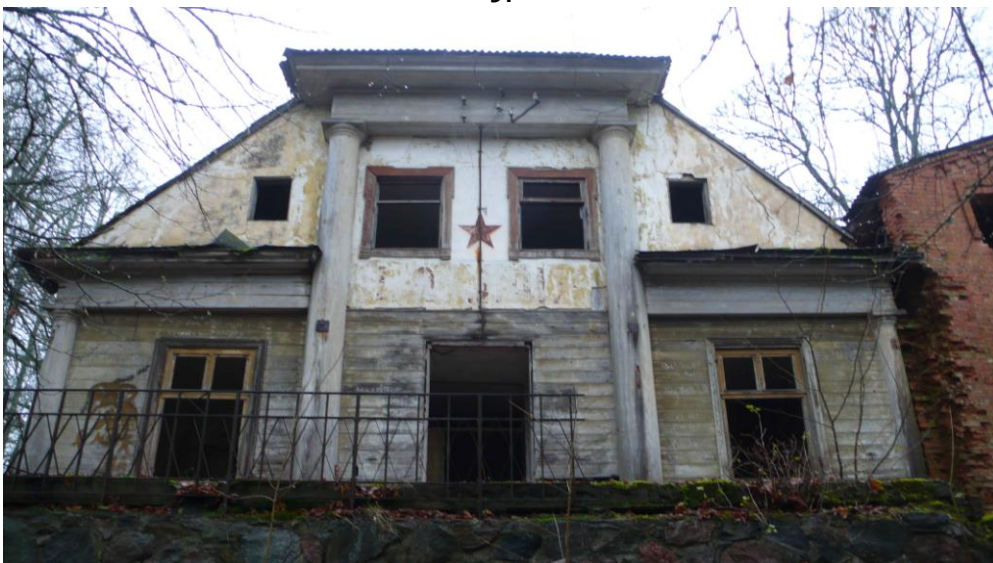
10. fotoatt. DA fasāde koka ēkai. Zelmiņa logi un apmales, pilastri, dzegas – 19. gs. 1. p. Pildrežģa zelminis – 18. gs. b.
11. fotoatt. ZR fasādes kopskats. Zelmiņa logi un apmales, pilastri, dzegas – 19. gs. 1. p. Pildrežģa zelminis – 18. gs. b.

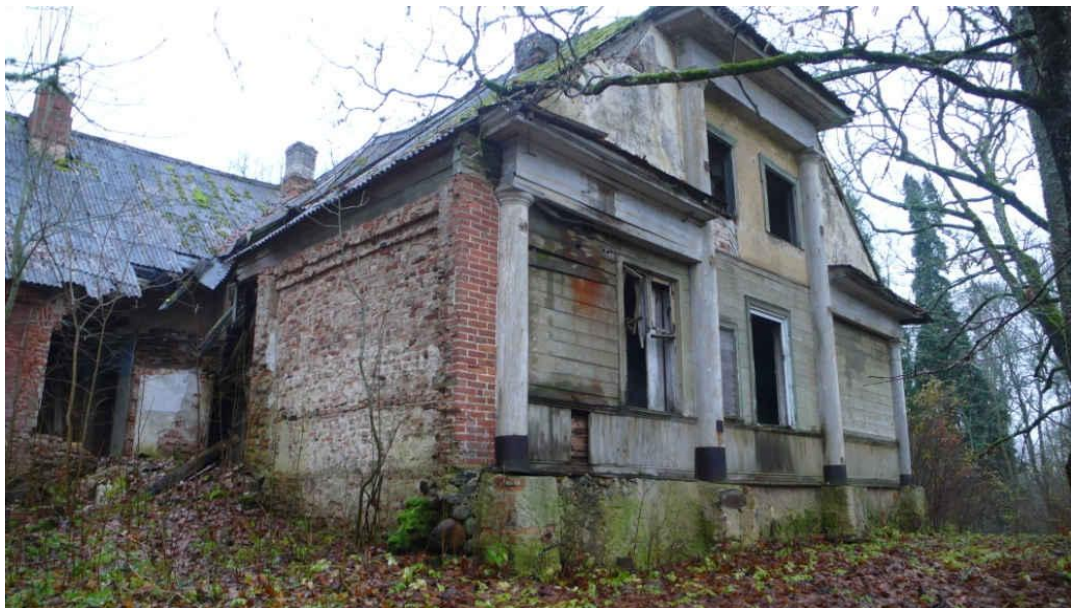
12. fotoatt. ZR fasādes kopskats no Z. Priekšplānā – mūra daļas no zudušā 19. gs. 2. p. celtā D korpusa. Zelmiņa logi un apmales, pilastri, dzegas – 19. gs. 1. p. Pildrežģa zelminis – 18. gs. b.

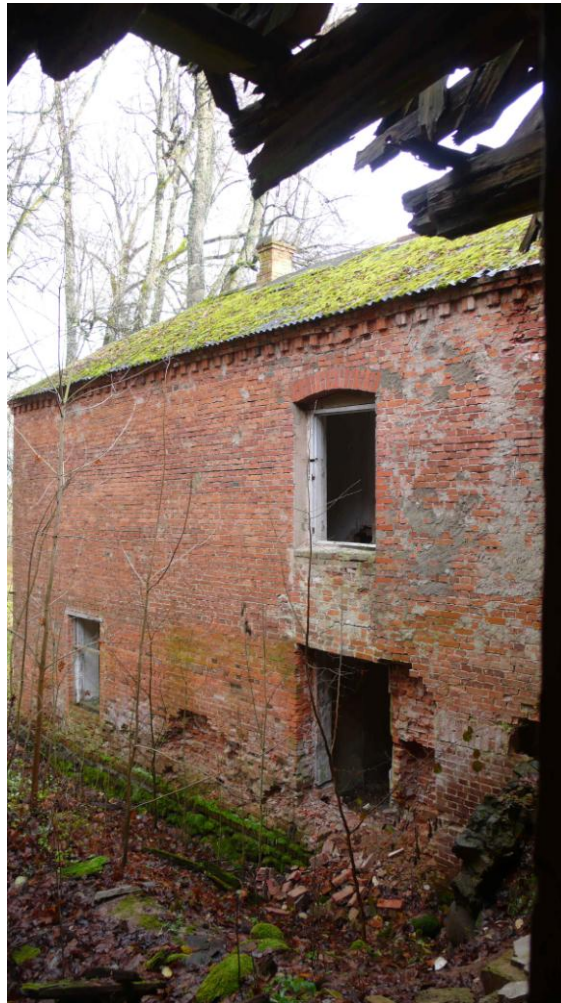
14. fotoatt. ZA fasāde. 19. gs. 2. p. celtā C korpusa daļēji „aklais logs” un oriģinālā aploda.
15. fotoatt. ZA fasāde. B korpusa aizmugure. Izteikti funkcionāls risinājums bez dekoratīvām detaļām.

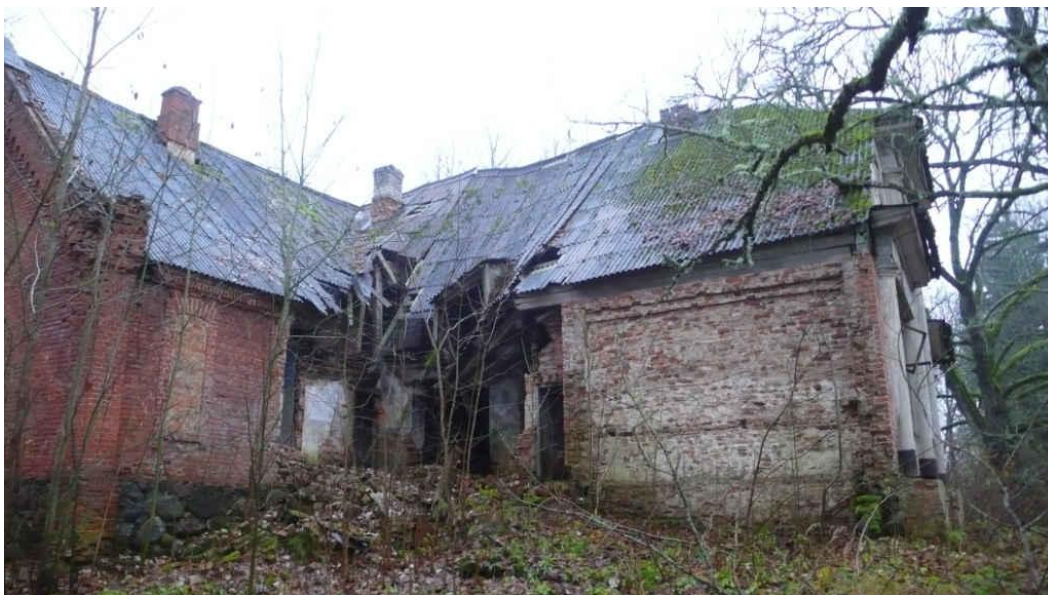
16. fotoatt. ZA fasāde. Skats uz D korpusa vietu. Pa kreisi – C korpusu. Sabrukusi T111 ārsiena un redzama manteskursteņa siena.
17. fotoatt. T112 ieeja ar virslogu izveidota D korpusa celšanas laikā. Dekoratīvs ķieģeļu mūrējums. Gulbalki ir sākotnējās – 18. gs. v. ēkas starpsienas daļa.

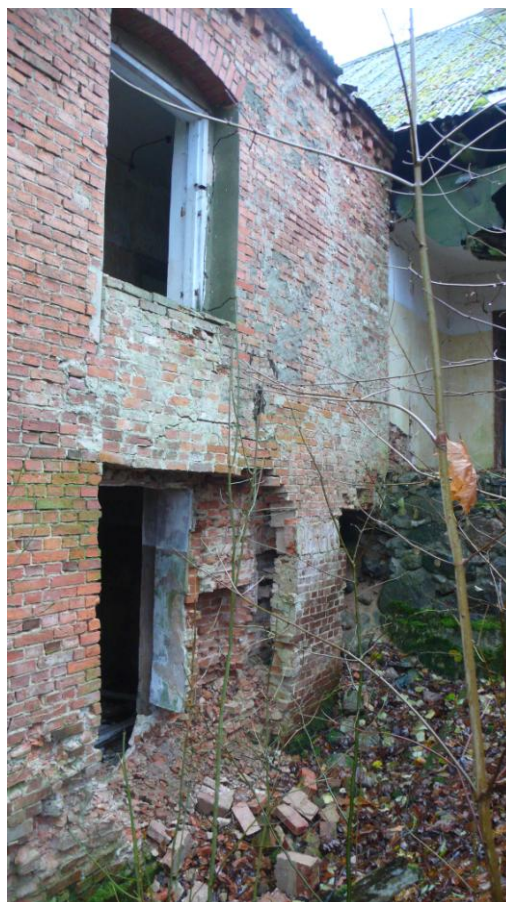
18. fotoatt. ZA fasāde. B korpusa aizmugure. Nobrukumā pa labi no loga redzams ķieģeļu sienas pārmūrējums un kādas aillas vietu. Tālāk – 18. gs. v. koka ēkas akmens cokola mūris un T116 bez ārsienas.

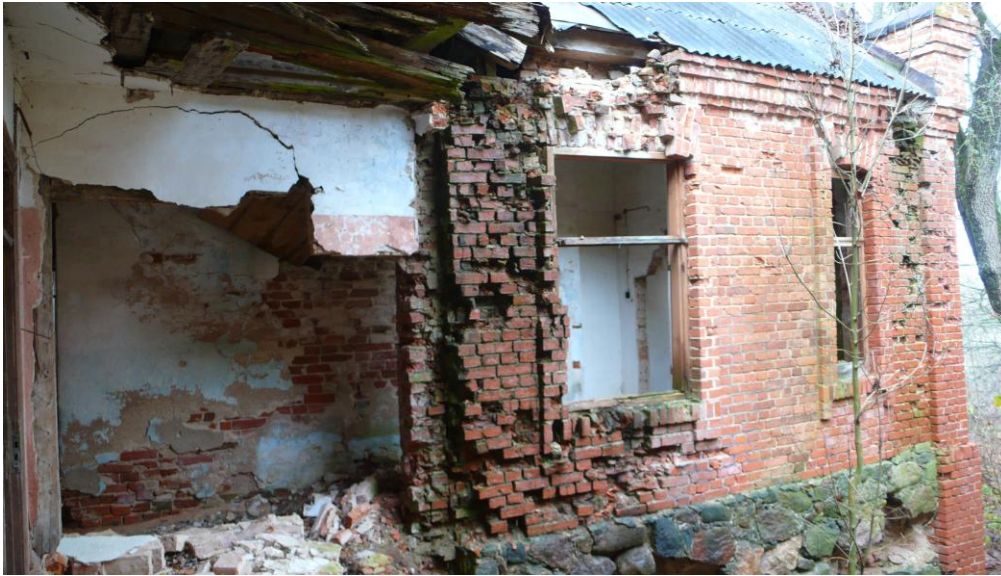
19. fotoatt. Skats no T116 uz 19. gs. 2. pusē celto B korpusu ar gaiteni un atēju tā galā. Vertikāla rievā mūrējumā iezīmē kādreizējās T116 ārsienas iesējuma vietu.

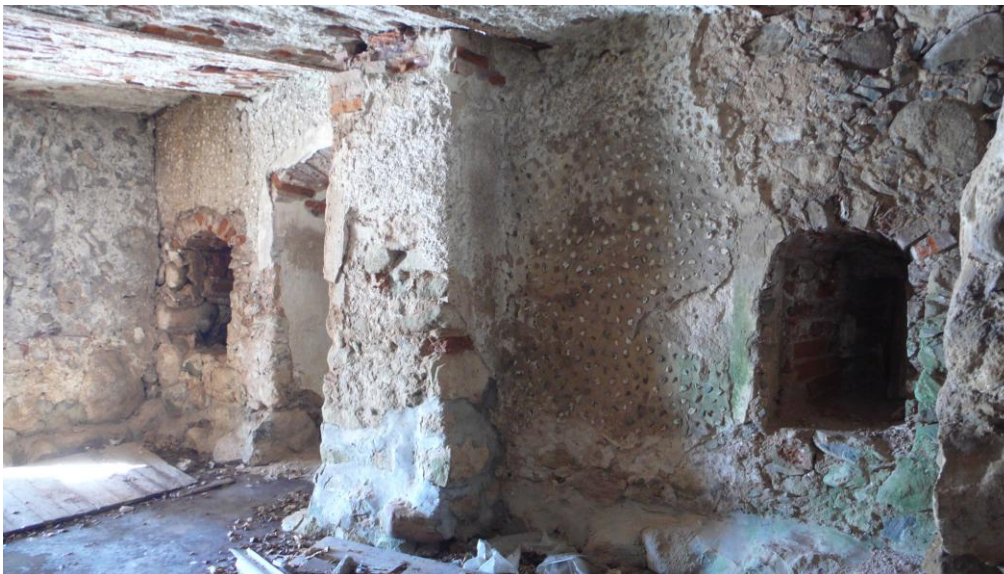
20. fotoatt. T001. Telpa zem DR gala terases. 18. gs. v. ēkas gala fasādes cokols. Izvirzījums ir 19. gs. 1. p. pievienotā koka pilastra pamatne kopā ar dekoratīvo apmetumu (javā iespīestām šķembām).

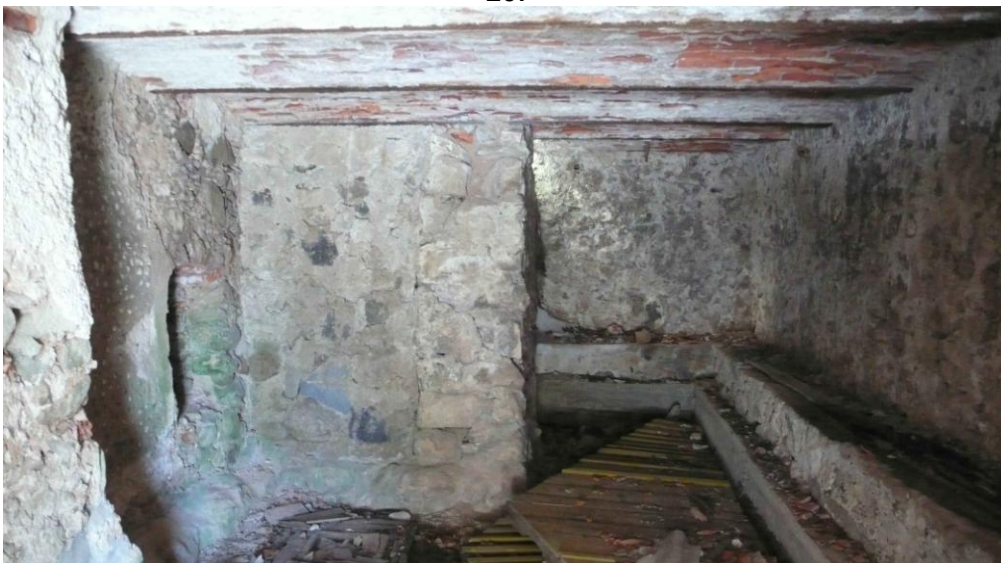
21. fotoatt. T001. Telpa zem DR gala terases. Ķieģeļu velves tērauda sliedēs un āra uzejas kāpņu pamūrējums.
22. fotoatt. T002`. Domājams, 19. gadsimta 2. puses dekoratīvs krāsojums (arī uz T002 sadalošās sekundārās starpsienas).

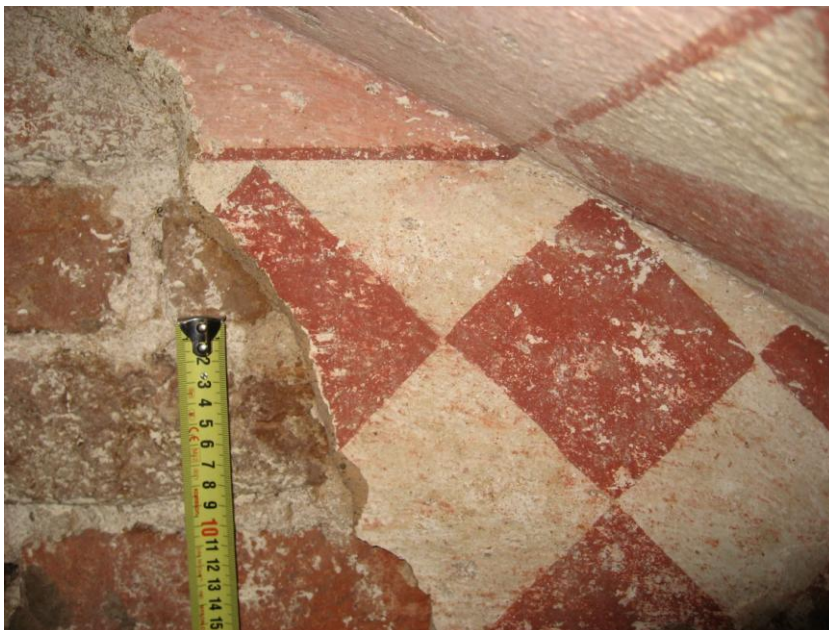
23. fotoatt. T002`. Domājams, 19. gadsimta 2. puses dekoratīvs krāsojums. Fragments.
24. fotoatt. T002. Kamīns.
25. fotoatt. T003. Gaitenis ar kādreizēju ailu uz krāšņu kurināšanas kameru T105` stūrī.

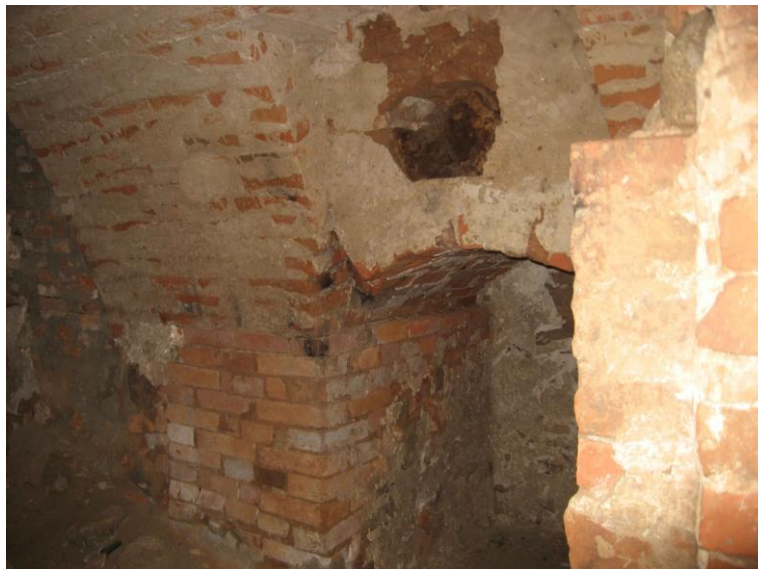
27. fotoatt. T004. Skats uz DA sienu. Virs velves iemūrēts liels nezināmas nozīmes koka šķautnis. Nišas dziļumā – T004 sākotnējā 18. gs. siena.
28. fotoatt. T004. Skats DR virzienā. Telpas velve mūrēta 19. gs.

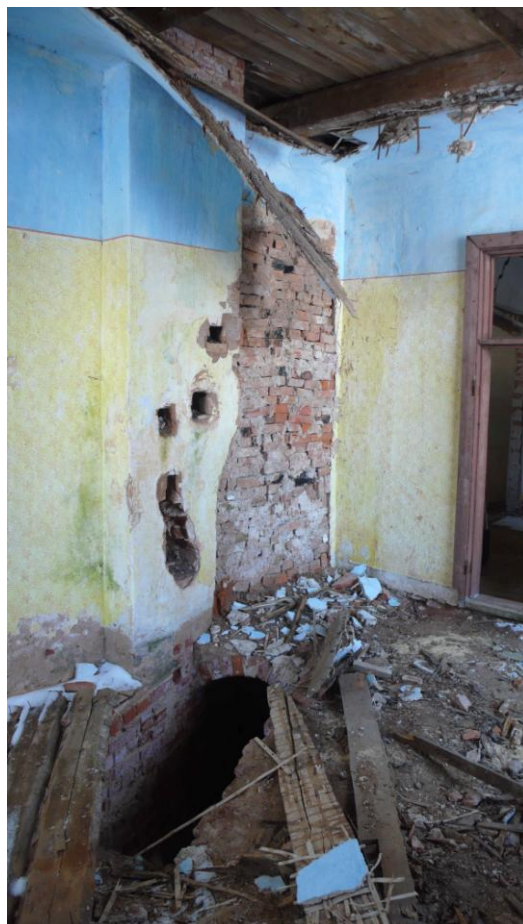
34. fotoatt. Gaitenī T015 ieeja t. s. „vīna pagrabā” (T008).
35. fotoatt. T113 grīdā noeja pagraba gaitenī T015.
36. fotoatt. T110. Kopskats DA virzienā. Ieeja no B korpusa. Redzamas divas no četrām „kolonnām”. 19. gs. 1. p.

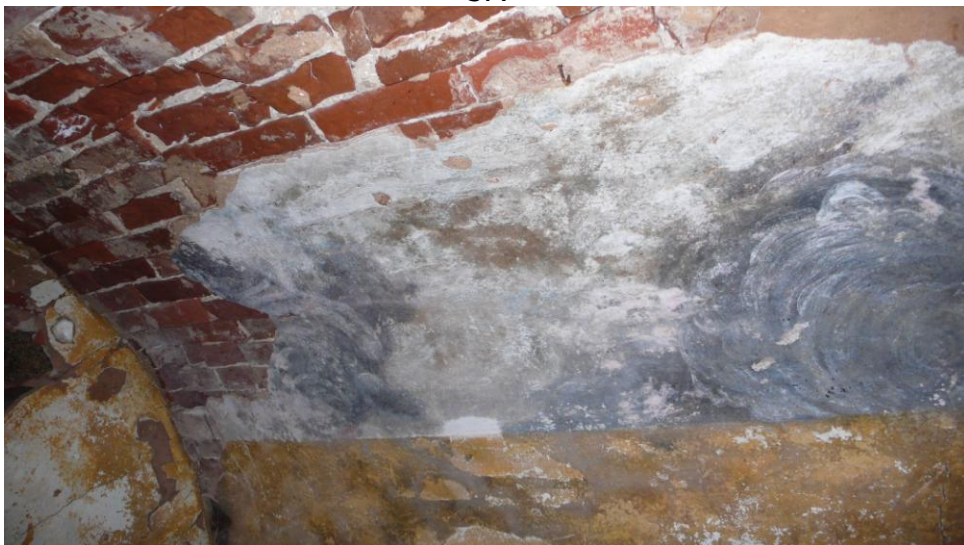
37. fotoatt. T110. Kopskats ZR virzienā. Redzama viena no četrām „kolonnām” (otra sabrukusi).
38. fotoatt. T110. Gleznojums uz velves „mākoņi”. 19. gs. 1. p.

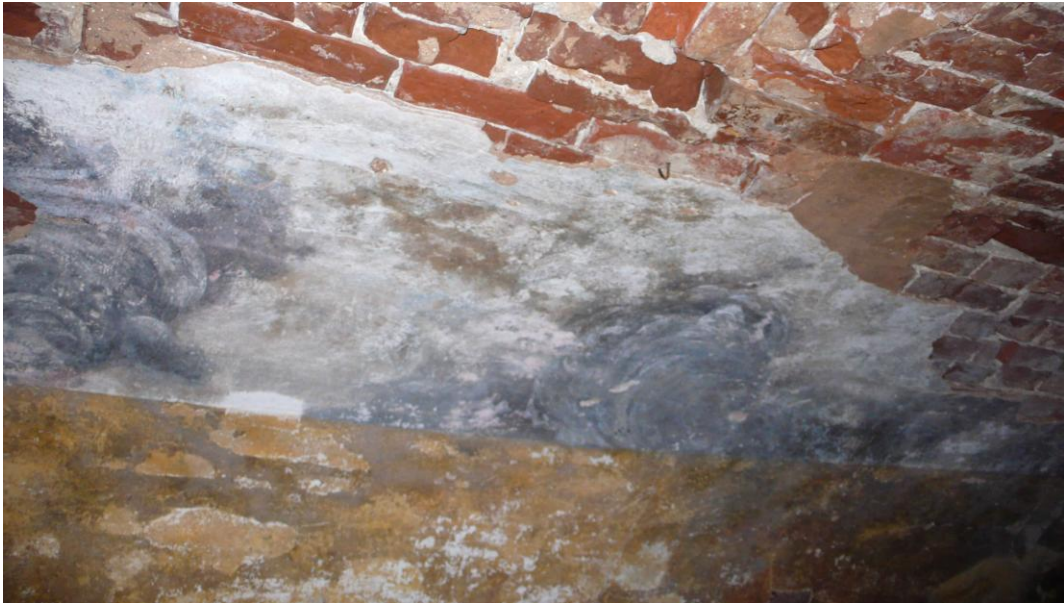
39. fotoatt. T110. Gleznojums uz velves „mākoņi”. 19. gs. 1. p.
40. fotoatt. T110. „Kolonna” D stūrī. Pa labi – sākotnējs logs.
41. fotoatt. T110. „Kolonna” ar polihromu krāsojumu D stūrī. 19. gs. 1. p.

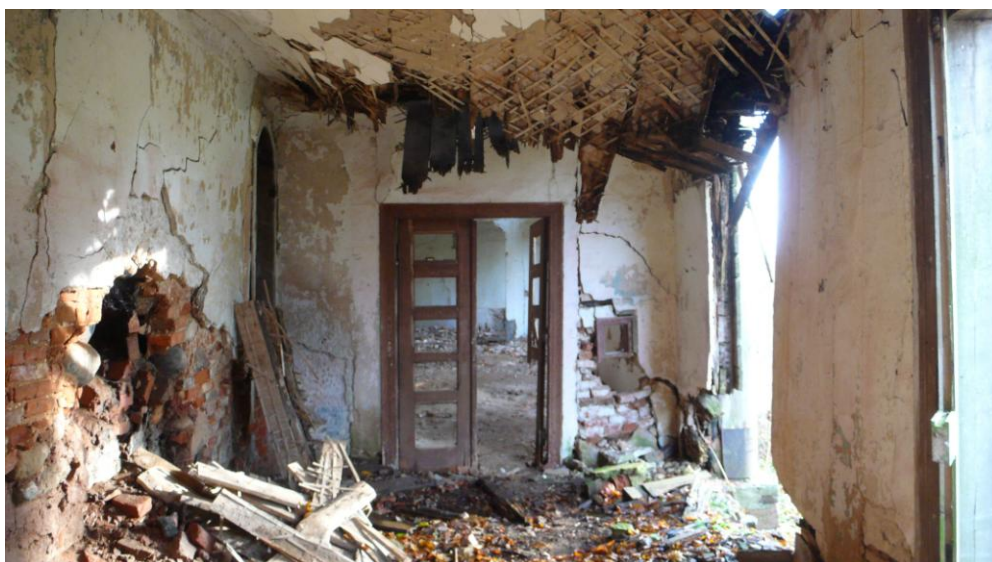
44. fotoatt. T106. Skats T105 virzienā. Priekšnams. Pa kreisi – kamīna vieta mantelškursteņa sienā un tālāk – kāpnes uz jumta stāvu.
45. fotoatt. T106. Skats T108 virzienā. Priekšnams. Pa labi – kamīna vieta mantelškursteņa sienā.

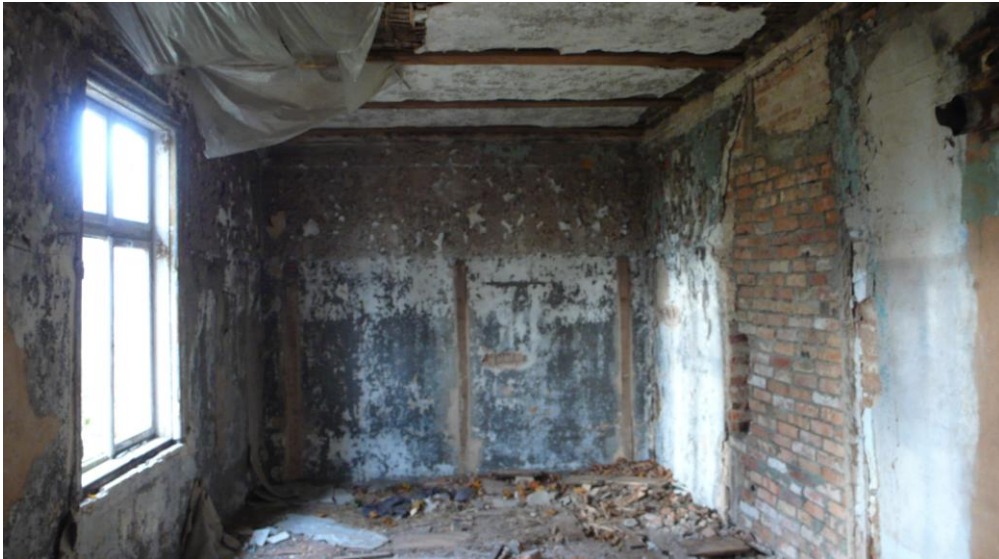
46. fotoatt. T108. Kopskats ZR virzienā. Redzams kādreizējā 19. gs. sienu panelējuma augstums un pamatnes lats.
47. fotoatt. T108. DR stūris ar dekoratīvas griestu koka apdares atliekām.

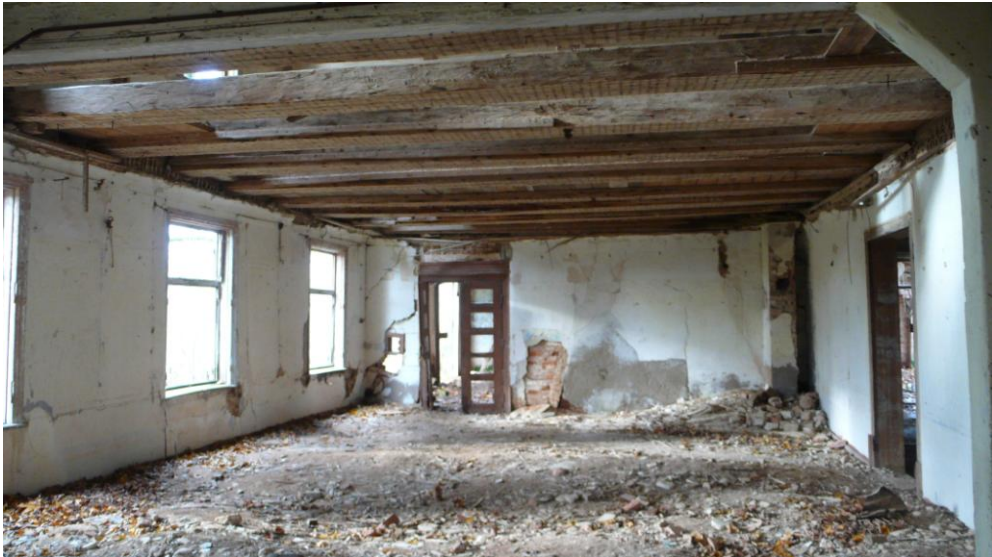
48. fotoatt. T105 kopskats ZR virzienā.
49. fotoatt. T105 kopskats DA virzienā. 20. gs. 2. p. daļēji nojaukta starpsiena ar T105`, izveidojot skatuves daļu.

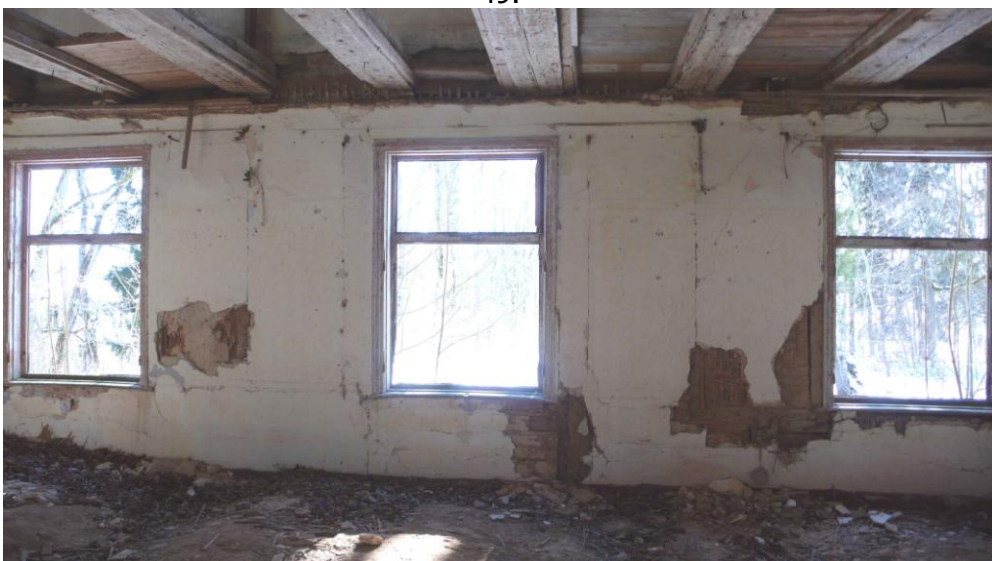
50. fotoatt. T105 ZR (ār)siena. Vidējā logaila 19. gs. 1. pusē bijusi durvju aila ar logiem abās pusēs.
51. fotoatt. T111. Ārsiena sabrukusi. Siena pret mantelškursteni (T110) pārbūvēta 19. gadsimtā vairākos etapos, izveidojot lielāku un mazāku ailes.

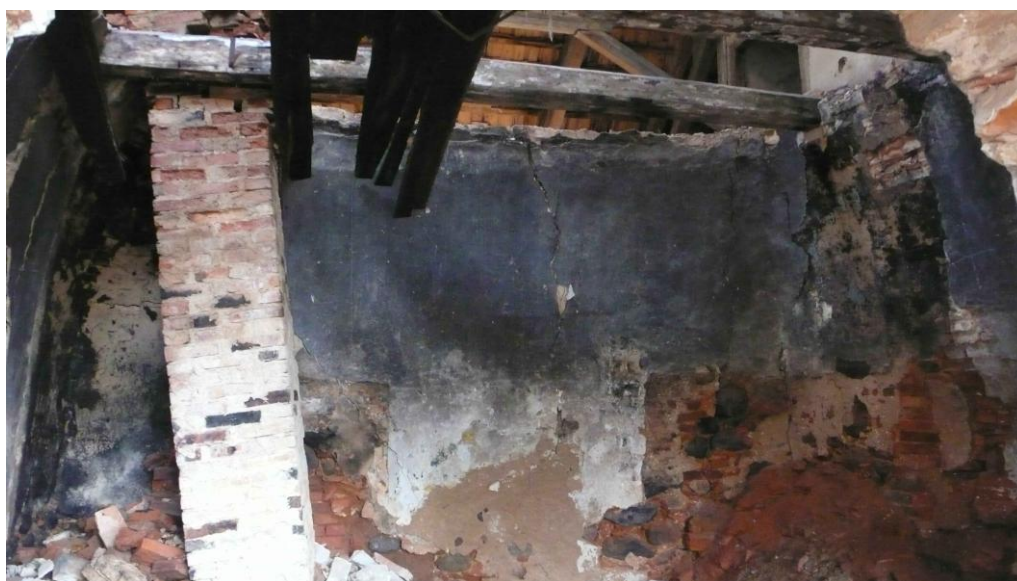
52. fotoatt. T110. Mantelškursteņa ZR siena. Telpā no bēniņiem iebrukusi dūmeņa augšdaļa. Pa labi – krāsns vieta.
53. fotoatt. T110 ZA siena. Stūrī krāsns vieta. 19. gs. griestu sijas.

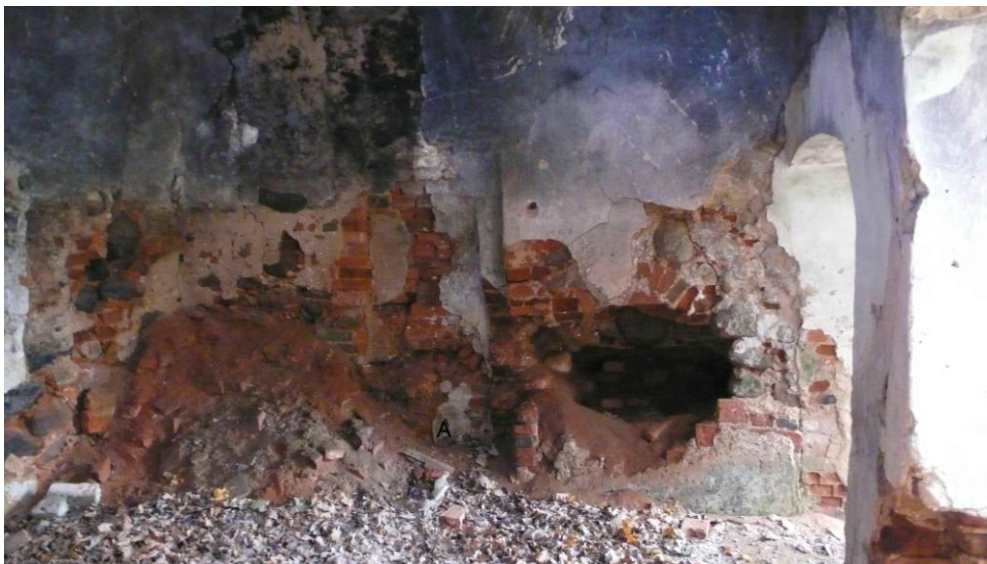
54

54. fotoatt. T110 ZA siena. Pa kreisi - krāsns vieta. Pa labi – neskaidras nozīmes kurtuves vieta. Vidū (A) – sākotnējā 18. gs. v. kurtuve krāsnij abām ziemeļu gala telpām.

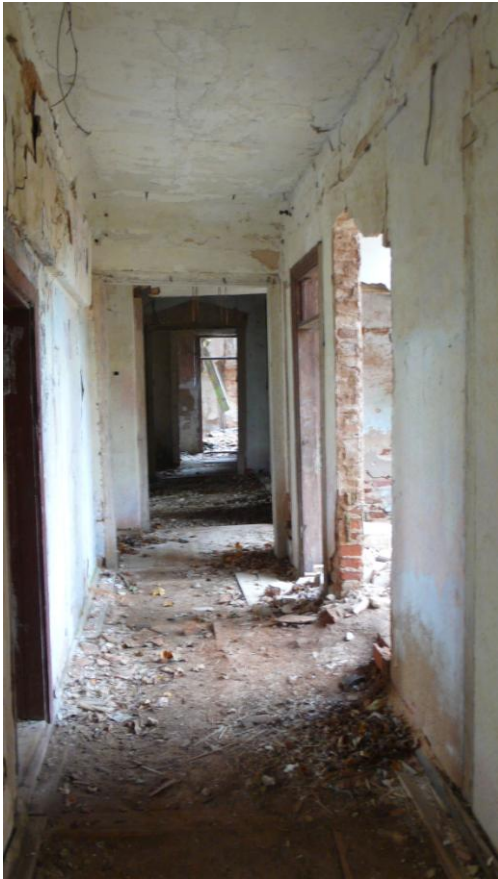
55. fotoatt. T102. 19. gs. 2. pusē izveidotais gaitenis. Skats uz ziemeļiem.
56. fotoatt. T102. Gaitenis. Uz T105 un T102 19. gs. 2. p. bijušas durvis ar supraportiem.

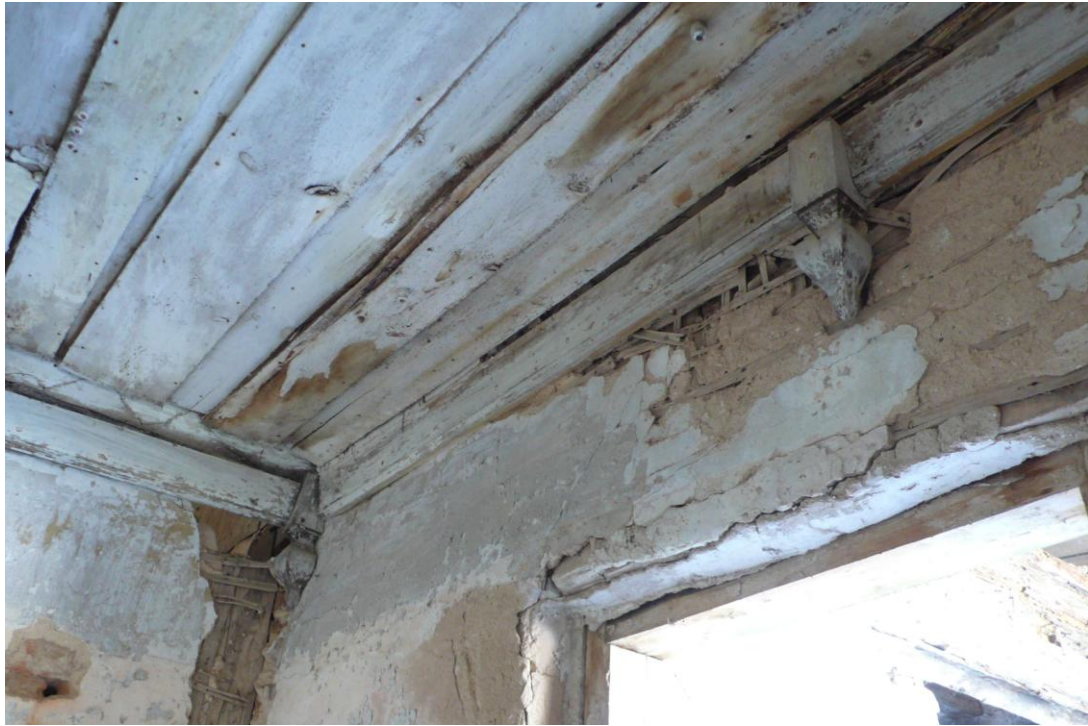
57. fotoatt. T102. Gaitenis. Siena pret T114 (iespējams, saimes ēdamtelpa). 19. gs. 2. p.
58. fotoatt. T121. Dekoratīvs koka griestu noformējums. 19. s. 2. p.

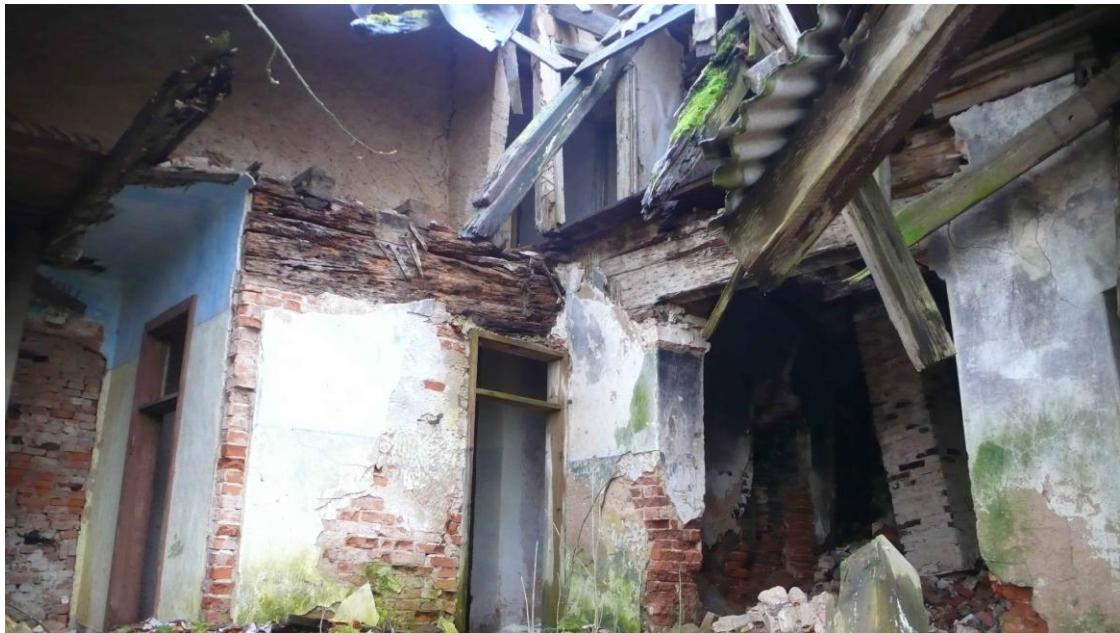
59. fotoatt. Pa labi T111. Pa kreisi - T121 un T113 sienas. Koka guļšķautņi saglabājušies no senākās – 18. gs. v. ēkas.
60. fotoatt. T116. Telpa izveidota gaitenā T102 iebūvēšanas laikā. Vidējā aila ir kādreizējās krāsns vieta. Durvis bijušas platākas. Ārsiena sabrukusi.

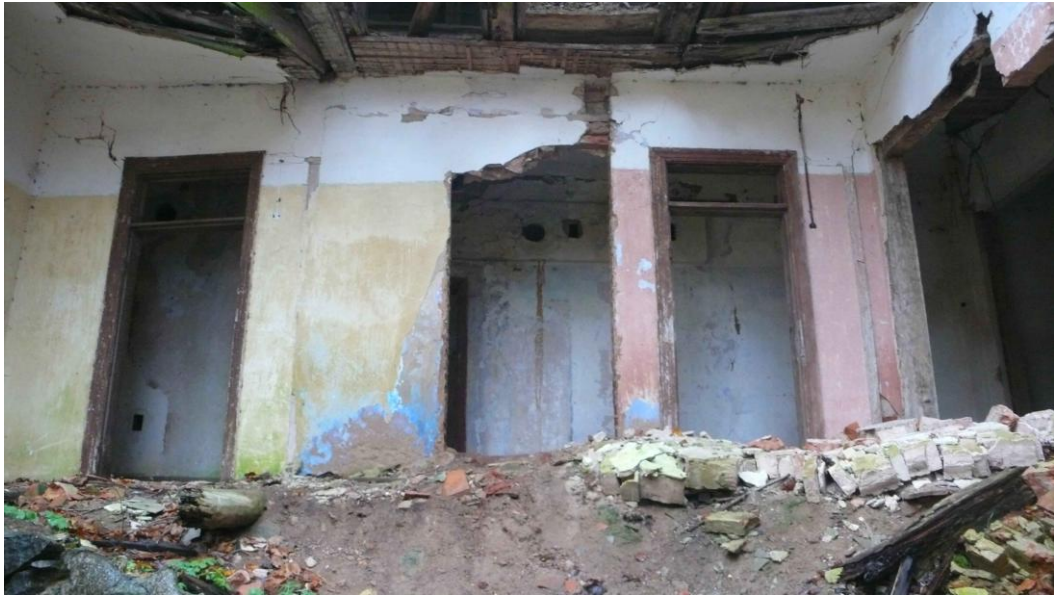
61

61. fotoatt. ZR gala telpas T121 un T109. 18. gs. b. pildrežģa starpsiena.
62. fotoatt. ZR gala telpas T109 un T121. 18. gs. b. pildrežģa starpsiena. Pa labi 19. gs. b. papildinājums – gaitenis T109`.

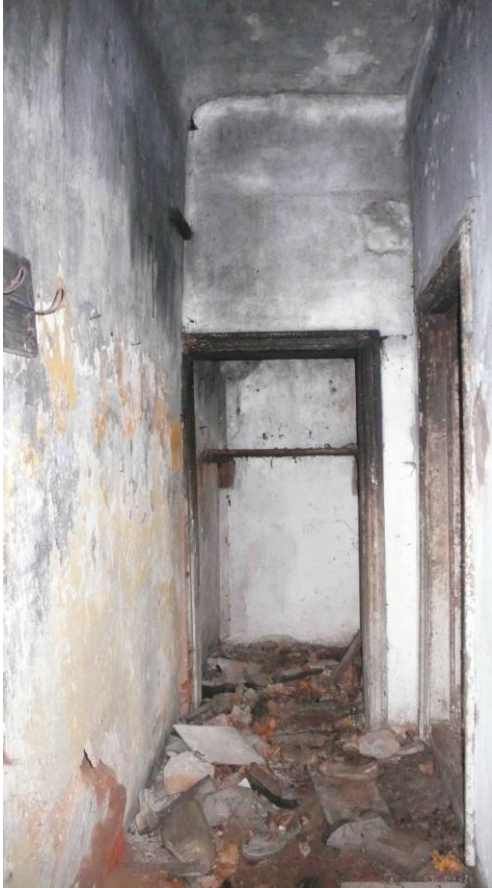
63. fotoatt. Gaitenis T109` ar pieliekamo galā T109``. 19. gs. b.
64. fotoatt. T103`. 19. gs. b., 20. gs. s. (?) parketa fragmenti zem vēlākas starpsienas.

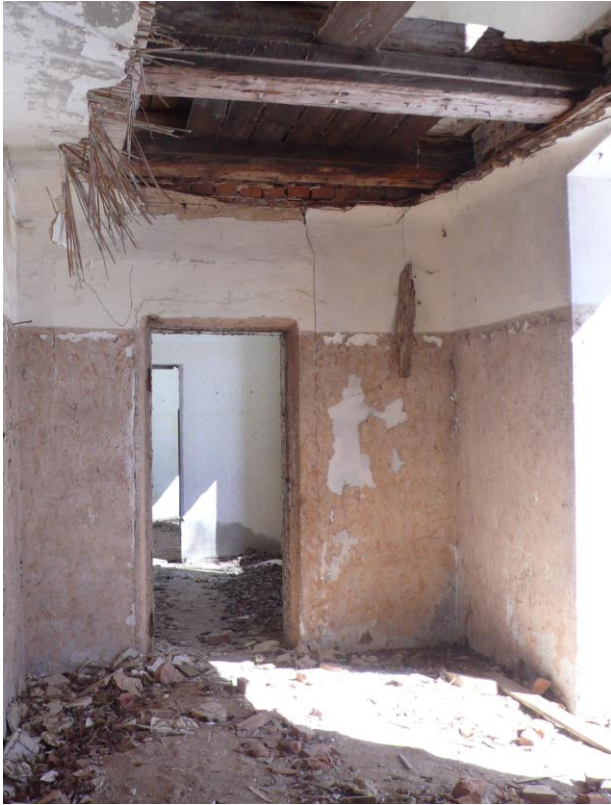
67. fotoatt. B korpuss. Priekšnams T118.
68. fotoatt. B korpuss. ZA sienas ārējās kārtas atdalīšanās. Redzami kādas ailes arkas ķieģeļi.
69. fotoatt. T105. Pārseguma sijas.

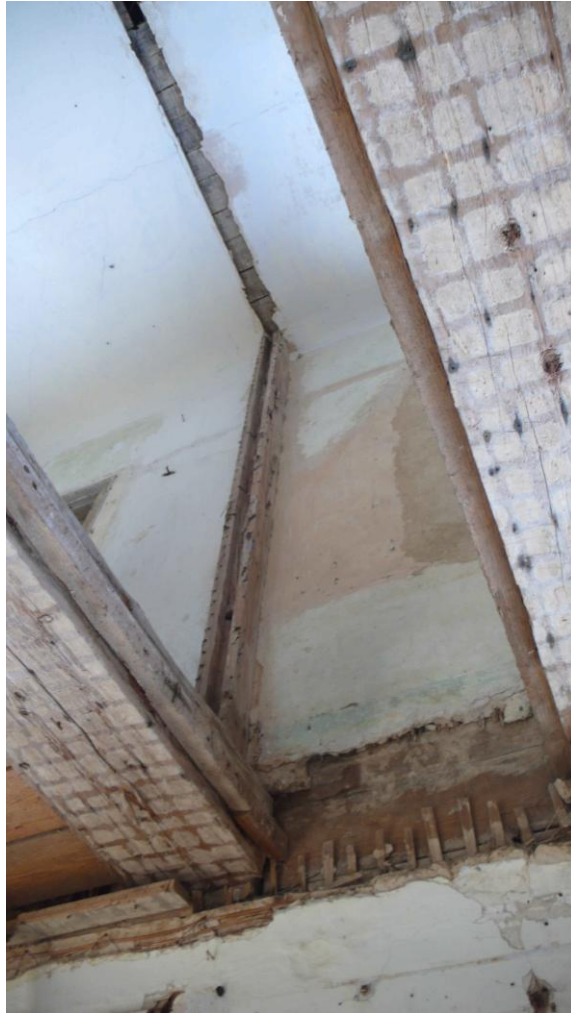
70. fotoatt. T105. Skats augšup uz mezonīna lielo istabu un koka starpsienas iesējuma statni.
71. fotoatt. T106. Satapotu siju griesti. Augstāk redzamas bēniņu ziemeļu gala telpas. 19. gs. 1. p. spārēm visā garumā liktas uzspāres, veidojot lēzenāku jumta plakni, lai tā atbilstu dzegām.

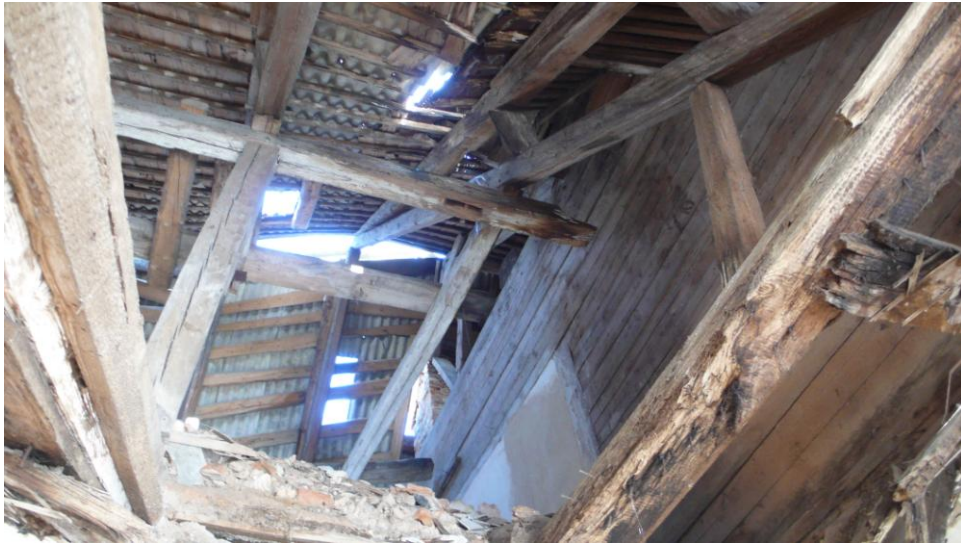
72

72. fotoatt. Bēniņi ar jumta konstrukciju un mezonīna istabas sienu.
73. fotoatt. Manteļskursteņa telpā iebūvētā starpstāvu pārseguma, sijas. 19. gs. 1. p. Bēniņos redzama ziemeļu gala telpu siena.

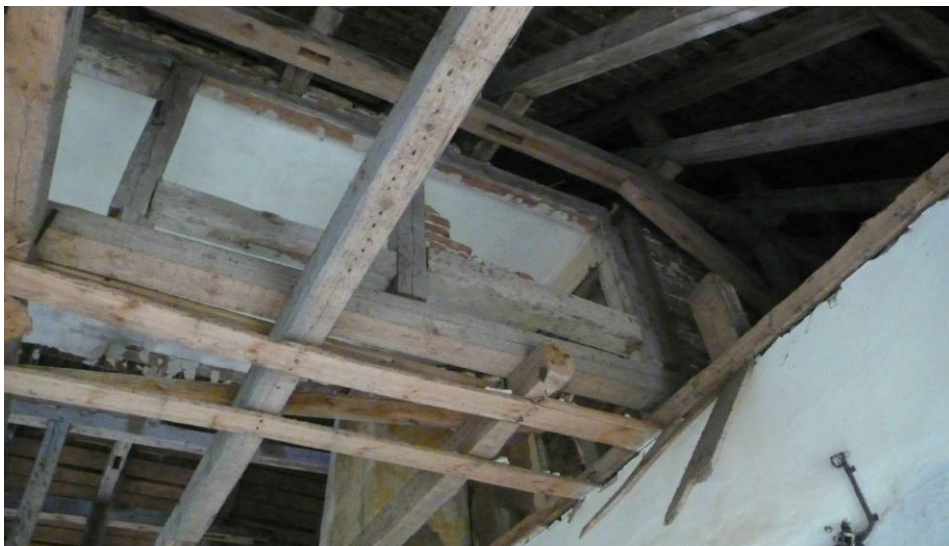
76

76. fotoatt. Bēniņu telpu sienu konstrukcija, kas „saīsināta” no apakšas, veidojot T105` („skatuvi”).
77. fotoatt. Bēniņu telpu sienu konstrukcija, kas „saīsināta” no apakšas, veidojot T105` („skatuvi”).

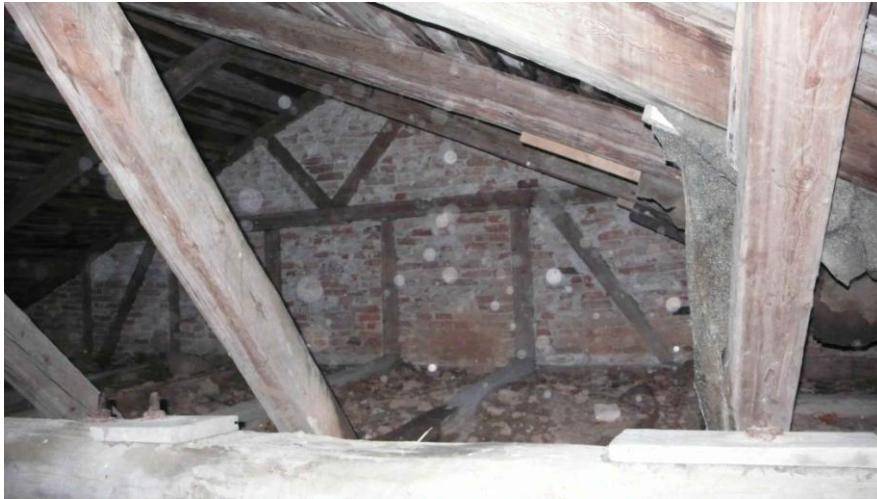
80. fotoatt. Bēniņu dienvidu gala sienas konstrukcija. Redzams jumta plaknes paaugstinājums 19. gs. 1. pusē.
81. fotoatt. 19. gs. 1. p. celtā mezonīna siena skatā no bēniņiem.

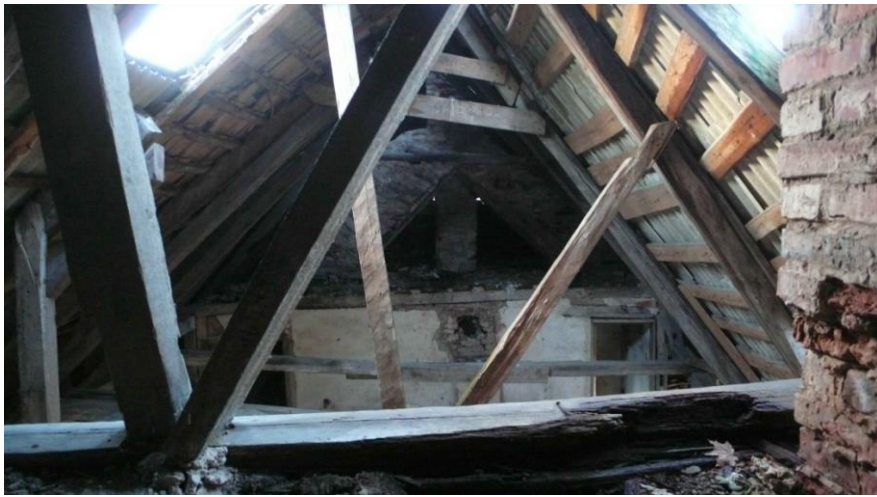
82. fotoatt. Bēniņi skatā no mezonīna daļas uz ziemeļiem. Tālumā – ziemeļu gala telpu siena
83. fotoatt. Bēniņi skatā no mezonīna daļas uz dienvidiem.
84. fotoatt. DA gala fasādes koka šķautņi ar diviem dzeltena krāsojuma slāņiem. 20. gs. pape un apšuvums.

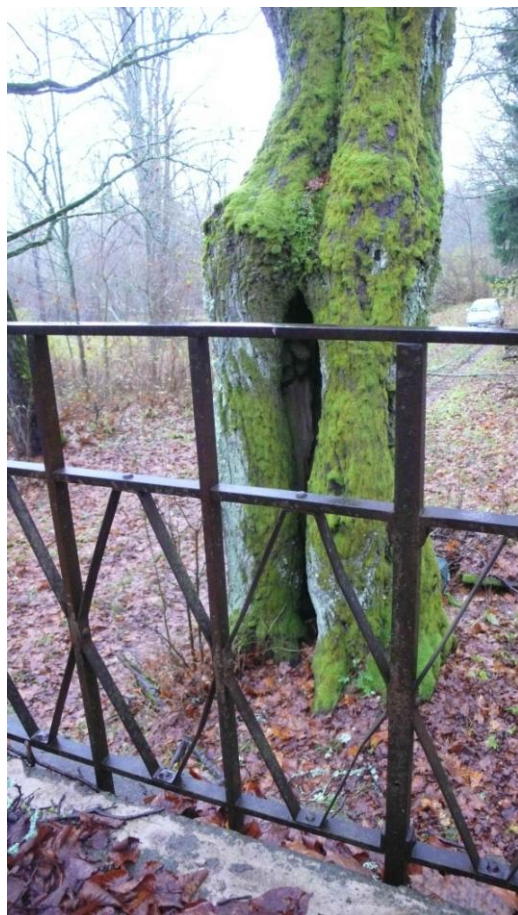
85. fotoatt. DA terases metāla margas. 19. gs. b..
86. fotoatt. DA terases uzejas kāpņu sienas flīzes. Markējums S. 19. gs. b.
87. fotoatt. DA terases uzejas kāpņu laukumiņa sienas. 19. gs. b.

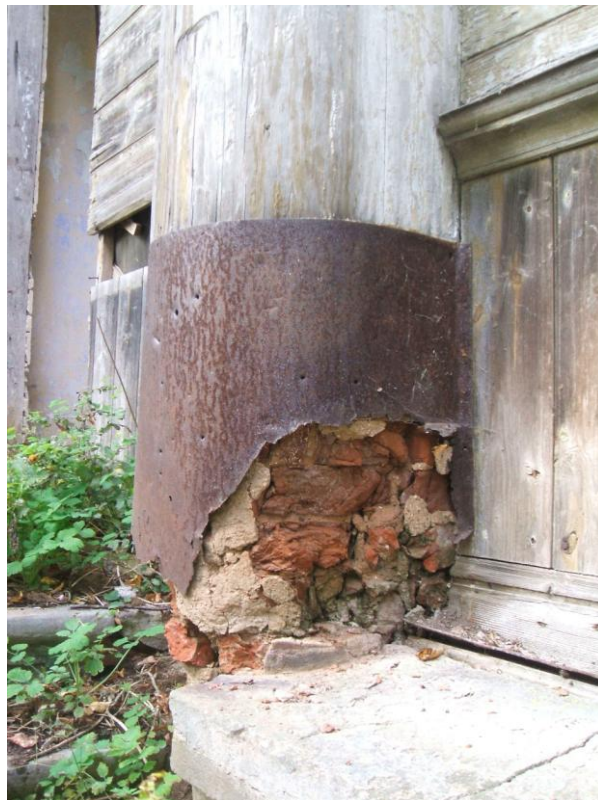
88. fotoatt. DA fasādes pilastra trupējusi bāzes daļa nomainīta ar mūrējumu, kas aplikts ar skārdi. 20. gs. 2. p.(?).

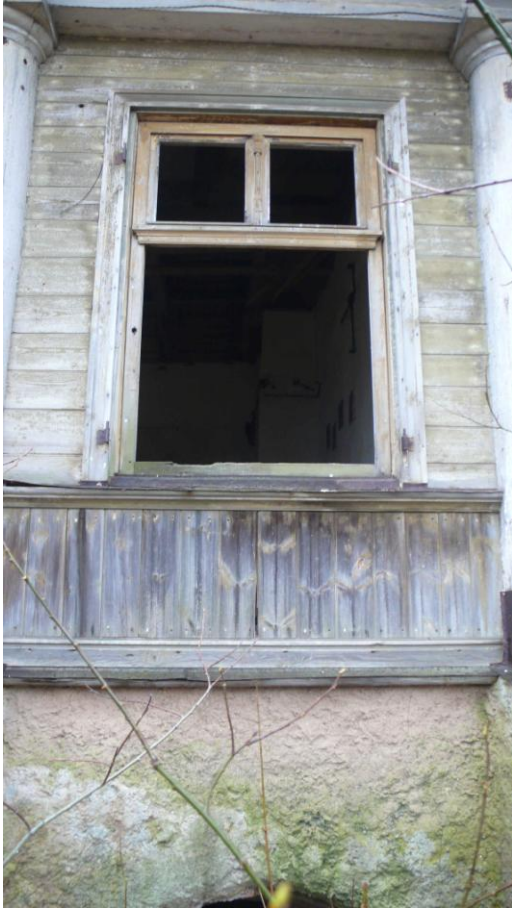
89. fotoatt. T103` logs un fasādes apšuvums. 19. gs. 2. p. Apšuvuma apakšējā josla, iespējams, 20. gs..
90. fotoatt. T103 loga augšdaļa ar pilastra formas noseglīti. 19. gs. 2. p.

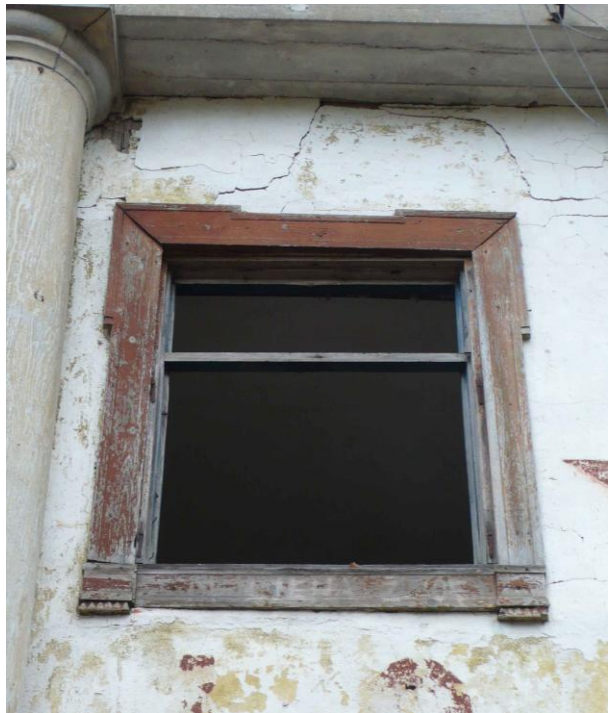
91. fotoatt. T108 logs. Vērtnes profils. 19. gs. 2. p.
92. fotoatt. DA fasādes bēniņu istabas logs. 19. gs. 1. p.
93. fotoatt. DR fasādes mezonīna logs. Pārveidots 19. gs. 2. p.

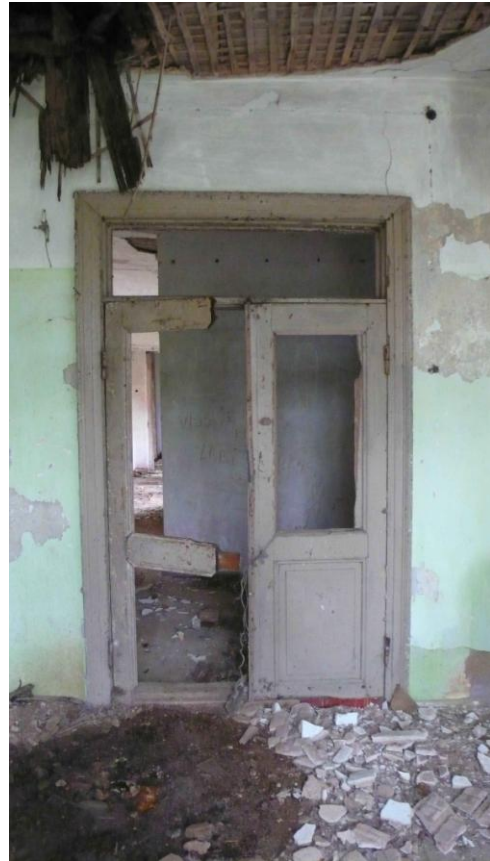
94. fotoatt. T104 durvis ar virslogu. 19. gs. 2. p.
95. fotoatt. T008. Kādas 19. gs. 2. p. ārdurvis iebūvētas šajā vietā 20. gs.
96. fotoatt. Mezonīna istabas durvis uz jumta stāva gaiteni.
