## VĀRENBROKAS KUNGU MĀJAS FOTOATTĒLU ANOTĀCIJAS

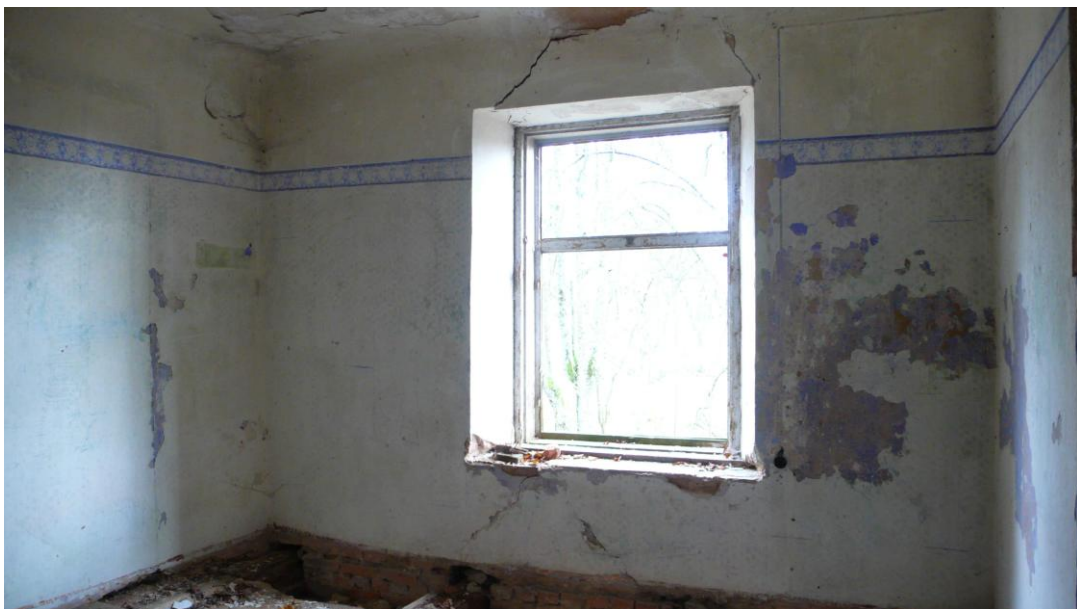
97. fotoatt. D105/106. Aploda seglīstes, supraports (zudis) – 19. gs. 2. p. Vērtnes – 20. gs. 2. p.
98. fotoatt. DT112/D korpuss. 19. gs. 2. p.
99. fotoatt. B korpuss T118 logs. 19. gs, 2. p.

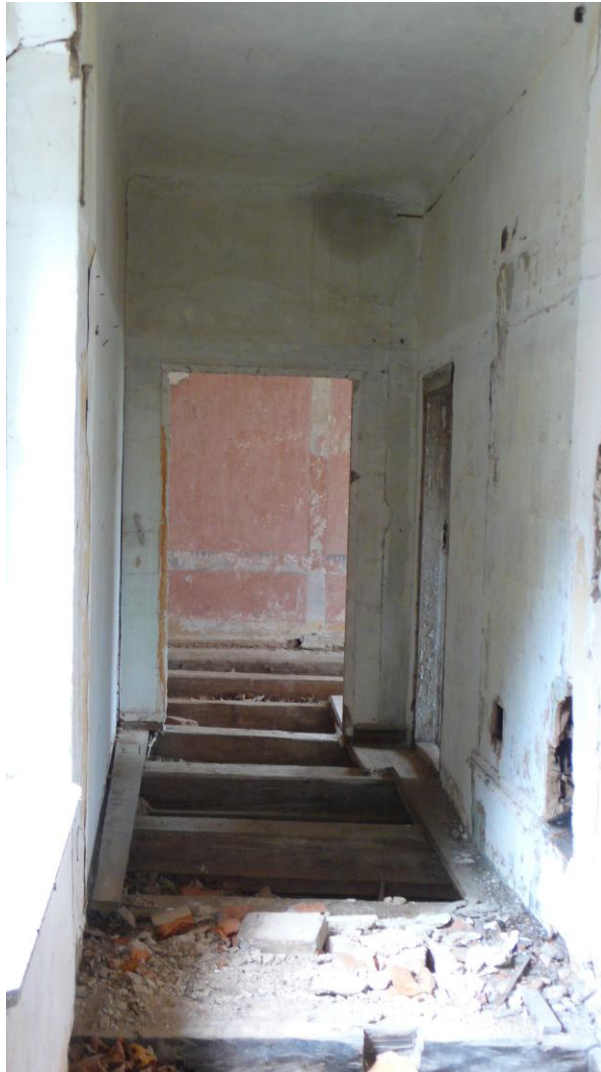
100. fotoatt. B korpusa gaitenis T117.
101. fotoatt. B korpuss. T120. Uz sienām redzama dekoratīvā krāsojuma kompozīcija.
102. fotoatt. C korpusa jumta stāva telpas un pažobe.
