# VĀRENBROKAS MUIŽAS KUNGU MĀJA

## ARHITEKTONISKI MĀKSLINIECISKĀ INVENTARIZĀCIJA

ARHITEKTS  
ILMĀRS DIRVEIKS  
Sert. Nr. 0691

2013. G. MAIJS

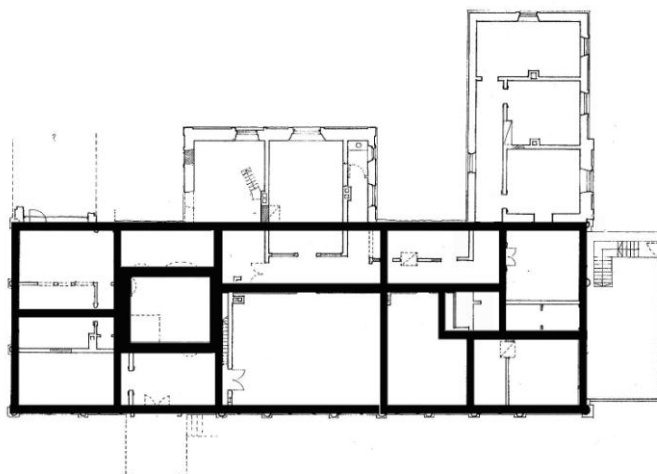
1749. gadā inventarizētās ēkas shematiska lokalizācija pašreizējā 1. stāva plānā.

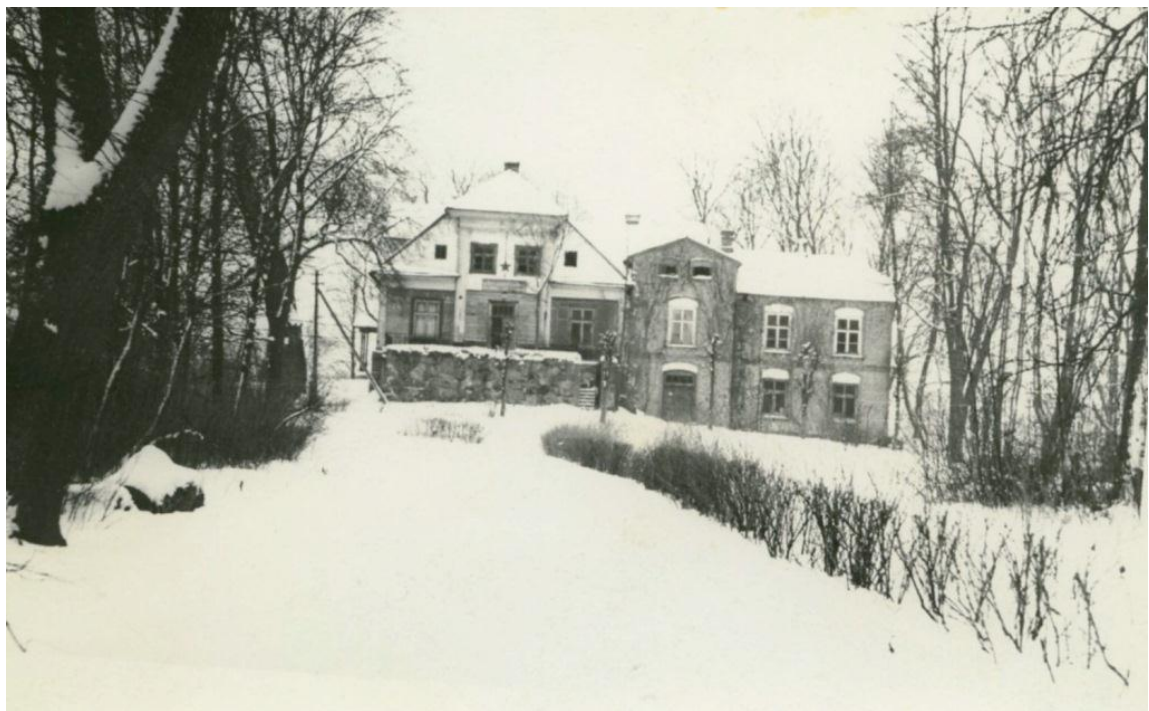
Skats no DA ap 1960 gadu. Redzami B korpusa logi. A un B korpusu ārdurvīm ir 4 rūšu virslogi. Oriģināls Sēlijas muzejā Viesītē. Inv. Nr. SeM 799

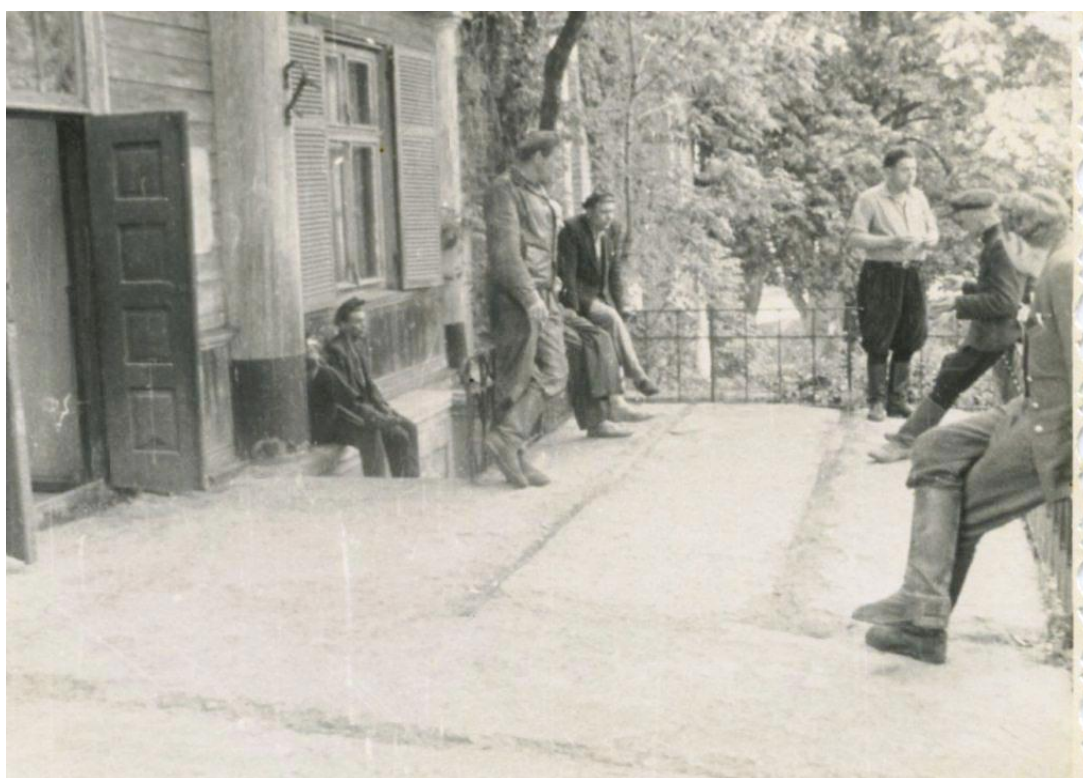
Skats uz terasi ap 1960 gadu. 20. gs. 2. p. durvis ar virslogu, 19. gs. 2. p. logs ar slēģiem un metāla margas. Iespējamais terases flīžu segums zudis, jo redzamas starp pārseguma velvēm liktās sliedes. Oriģināls Sēlijas muzejā Viesītē. Inv.Nr. SeM -pl 1093, 13-15

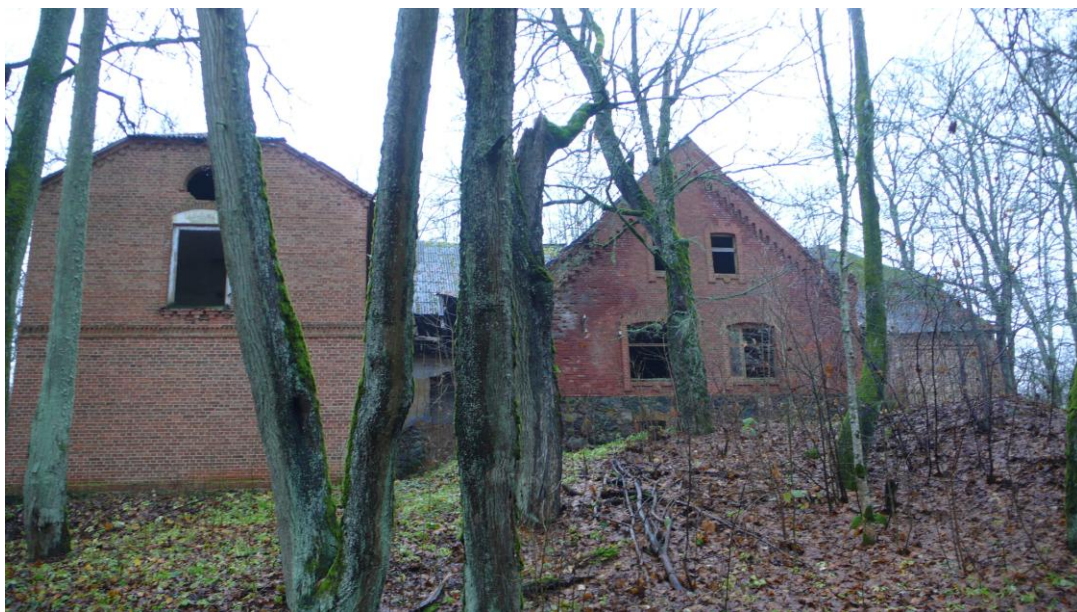
Skats uz ēku no ZA puses 2012. gada rudenī.  
19. gs. 2. pusē celtie B un C korpusi.

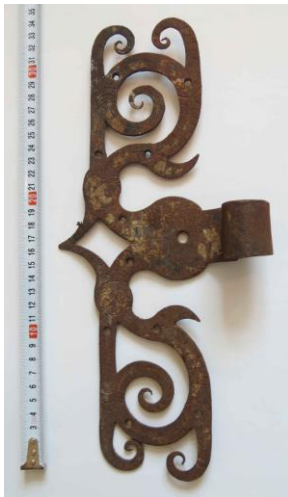
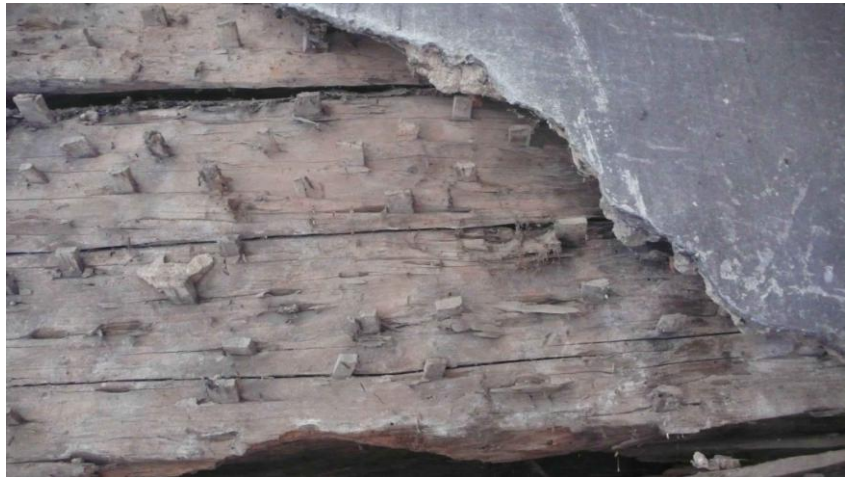
A - 17. gs. durvju vira. Atrasta Vārenbrokas muižas kungu mājā.  
G. Pleša foto. B – senākās ēkas daļas starpsienas T111/T110 guļbaļķi ar tapiņām  
(t. s. „vadzišiem” apmetuma noturēšanai.

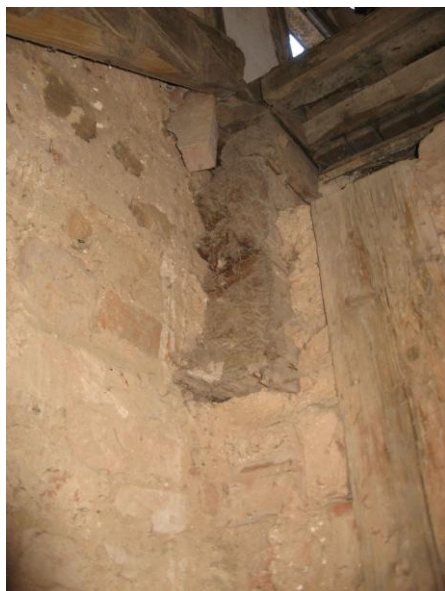
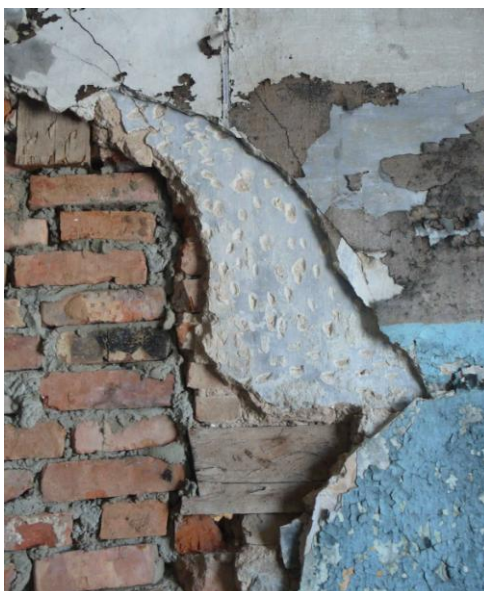
A – Skats 18. gs. b. izveidotajā T107 zem kāpnēm. Apcirsti 18. gs. v. ēkas koka sienas balķi, pa kreisi - pārveidota manteļskursteņa siena. Pa labi - pildrežģa sienas statnis. B - 18. gs. b. apmetums uz pildrežģa sienas T109/T108 ar zilgani baltu krāsojumu.

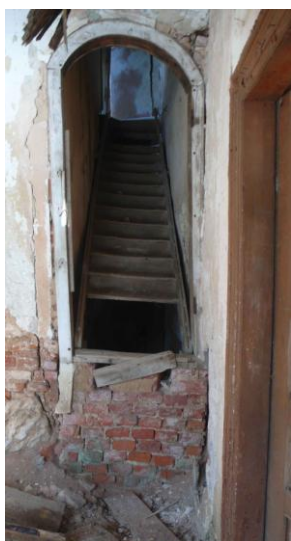
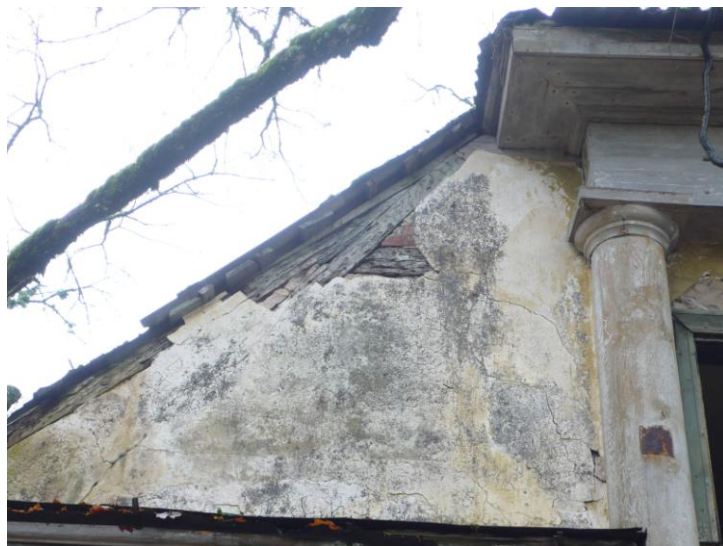
A – 18. gs. b. izveidoto kāpņu aila, kas pārbūvēta 19. gs. 1. p.. B – Papildinājumi 18. gs. apjomam pilastru un dzegu veidā. Jauni logi pildrežģa zelminī un mainīts jumta slipums ar garu uzspāri.

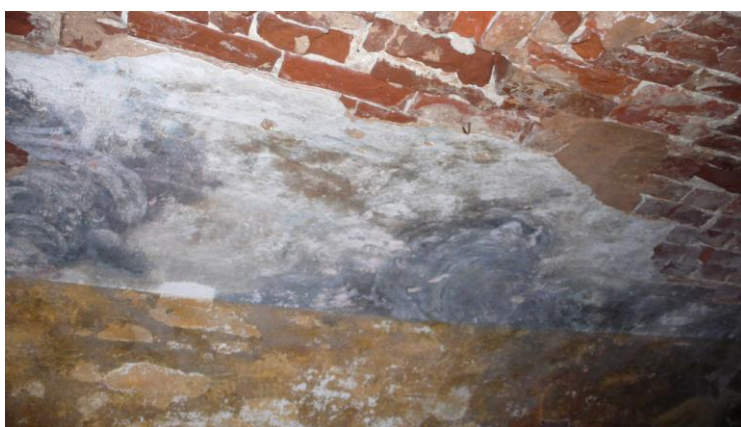
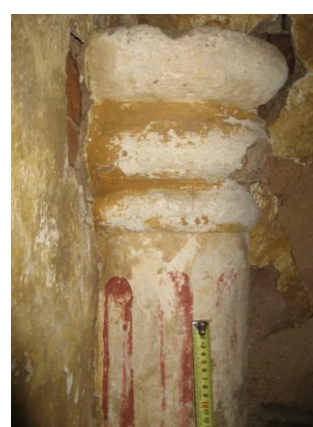
Sienas gleznojums t. s. „templā” telpā T010 pagrabā. A – velves apmetuma gleznojums „debesis ar mākoņiem”. B – viena no  $\frac{3}{4}$  kolonnām ar krāsojumu.

Vecās ēkas DA stūrī esošajā pagraba telpā T010 konstatēts dekoratīvs interjers, kas liek domāt par īpašu tās funkciju. Segmentveida velve izgleznota, attēlojot pelēki baltus mākoņus uz zila debesu fona. Zemāk – monohroms okera krāsojums, kas, iespējams, ir vēlāks labojums. Interesantākais telpas elements ir stilizētas mūra  $\frac{3}{4}$  kolonas. Uz to apmestā stāva ir vienkāršas ar sarkanu krāsu attēlotas kanelūras. Interjera risinājums liek izteikt minējumus par telpas funkciju, kas romantisku

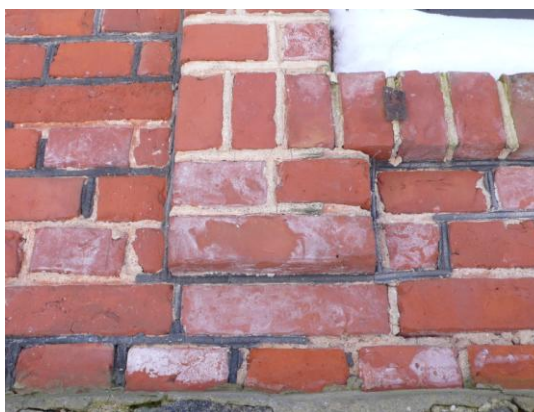
C korpusa fasādes fragments. Sarkani krāsots mūris, baltas un pelēkas šuves.  
Analogi mūrējumi bijis arī D korpusam.

iezīmēm, īpaši nemeklējot mākslinieciskas saiknes ar ēkas senāko daļu. C korpusa fasādes veidotas kā neapmests ķieģeļu mūrējums ar izvilktām baltām kaļķu javas šuvēm „valnītī”, kas kombinētas ar tumši pelēkām cementa šuvēm. Pirms šuvošanas mūris krāsots sarkans.

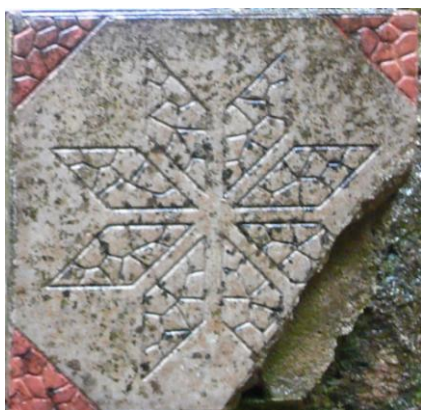
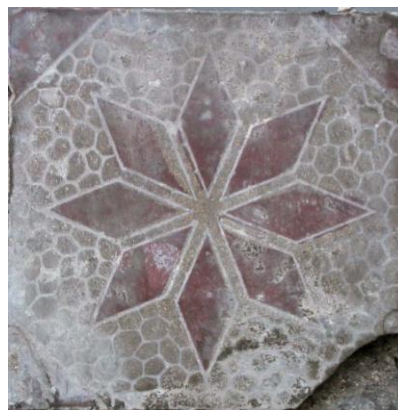
A – DA terases uzejas sienu flīze. B – Tipoloģiski līdzīgs paraugs no ēkas Kuldīgā, Baznīcas ielā 11.

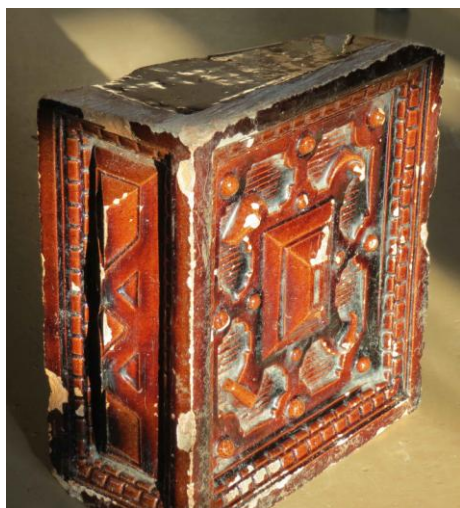
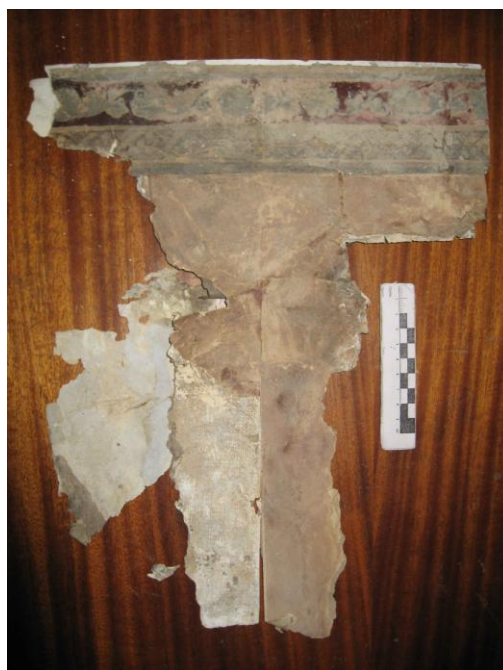
A – Krāsns podiņš no Vārenbrokas muižas kungu mājas. 19. gs. pēd. cet.

B – T005 Tapešu apdares fragments 19. gs. pēd. cet.

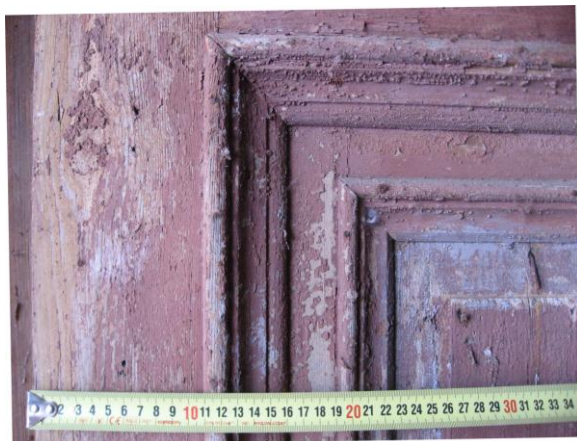
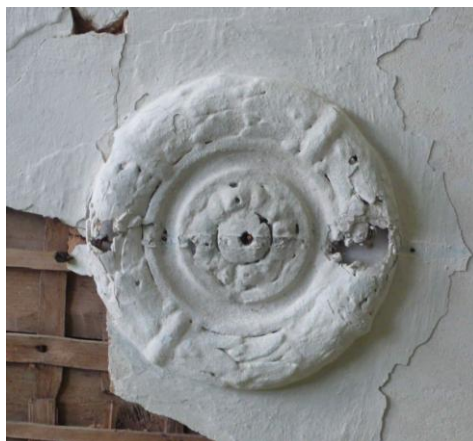
T008, kad sākotnējā t. s. „vīna pagraba” logaila paplašināta, lai izveidotu ieeju no ārpuses. Vērtnei ir 19. gadsimta otrajā pusē raksturīgs izteiksmīgs pildīņu profilējums. Tā izgatavota rāmja – pildīņu konstrukcijā ar diviem vienpusējiem pildīņiem, kam ir pacēlums un divkāšs ierāmējums ar profilētām noseglīstēm. Atbilstoši divkāšs pacēlums ir arī pildīņu otrā pusē. Smagā vienpusējo pildīņu konstrukcija, piedurlīstes nospiedums un sarkanbrūnais krāsojums liecina, ka vērtne sākotnēji bijusi ārdurvju divvērtņu ailā.

A – T008 Ārdurvju vērtnes fragments. B – T104 griestu rozete. 19. gs. b. 19. gs. 2. p.
